Référence : 2109946

PROCÈS-VERBAL DE CONSTAT

L'AN DEUX-MILLE-VING	Γ-ET-UN ET LE VINGT-DEUX N	OVEMBRE À SEPT HEURES ET TR	ENTE MINUTES
		ZIIIII \	
		Allinnin	
			A X . 1/1
	\rightarrow	4	
	ONED	DE II	
	2418 ROUTE NATIO	ONALE 75 38490 LES ABRETS EN	DAUPHINE.

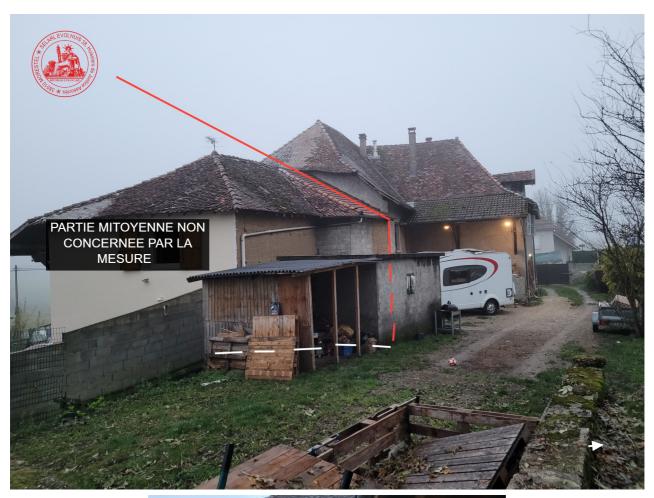
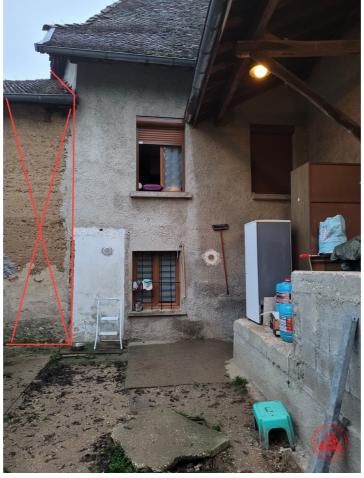
Les façades à l'arrière forme la limite de la mitoyenneté,

Il est également à noter la présence d'un accès à une cave ; étant précisé que ce jour la cave est pour partie inondée.
