PROCES VERBAL DESCRIPTIF du 06 juillet 2015

PROCES VERBAL DESCRIPTIF

Il s'agit d'un restaurant à l'enseigne [REDACTED]

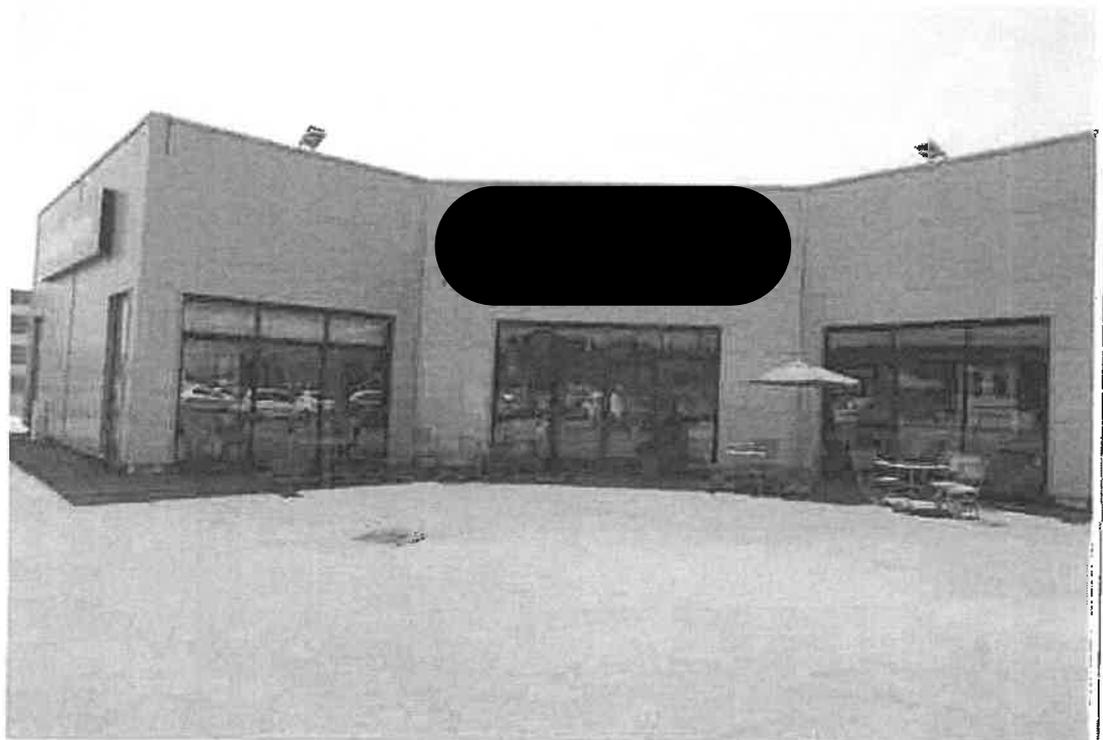
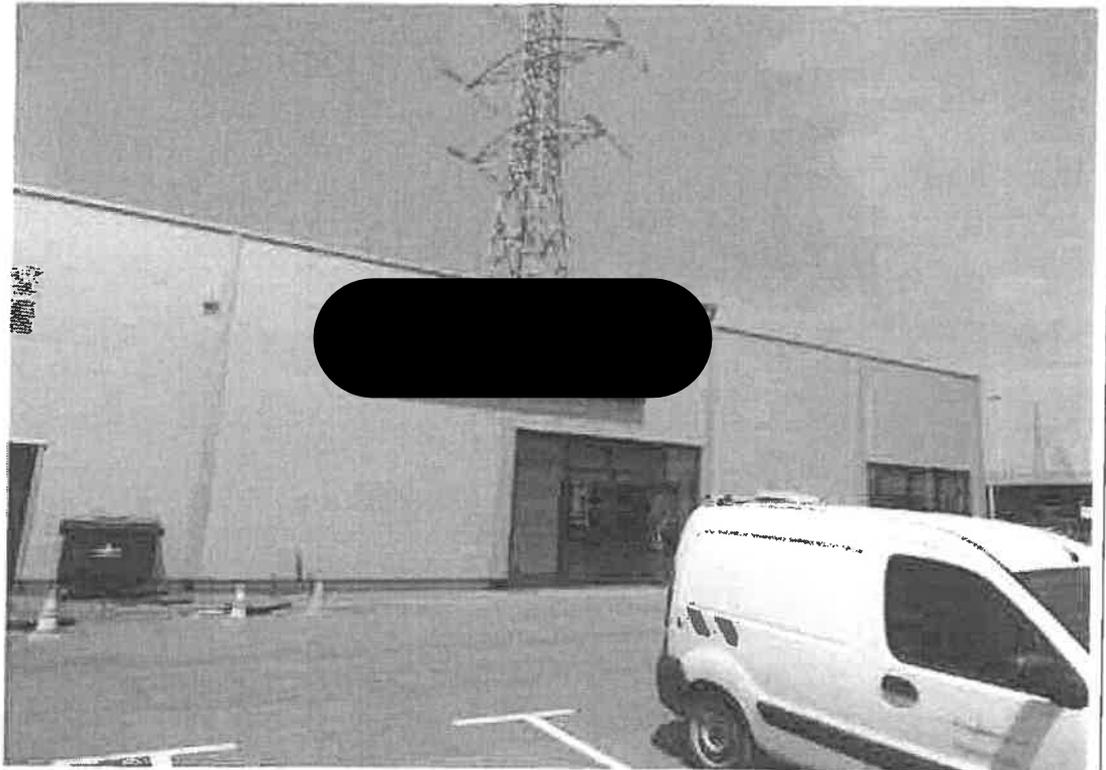
Il existe deux accès, le premier sur la face sud du bâtiment, le second sur la face nord-est.

Il s'agit d'un bâtiment en bardage sur charpente métallique aussi bien côté extérieur qu'intérieur, Monsieur Fernandez me confirmant qu'il existe une couche de matière isolante entre les deux. Le toit plat est également en bardage.

Les huisseries sont en aluminium pourvues de double vitrage.

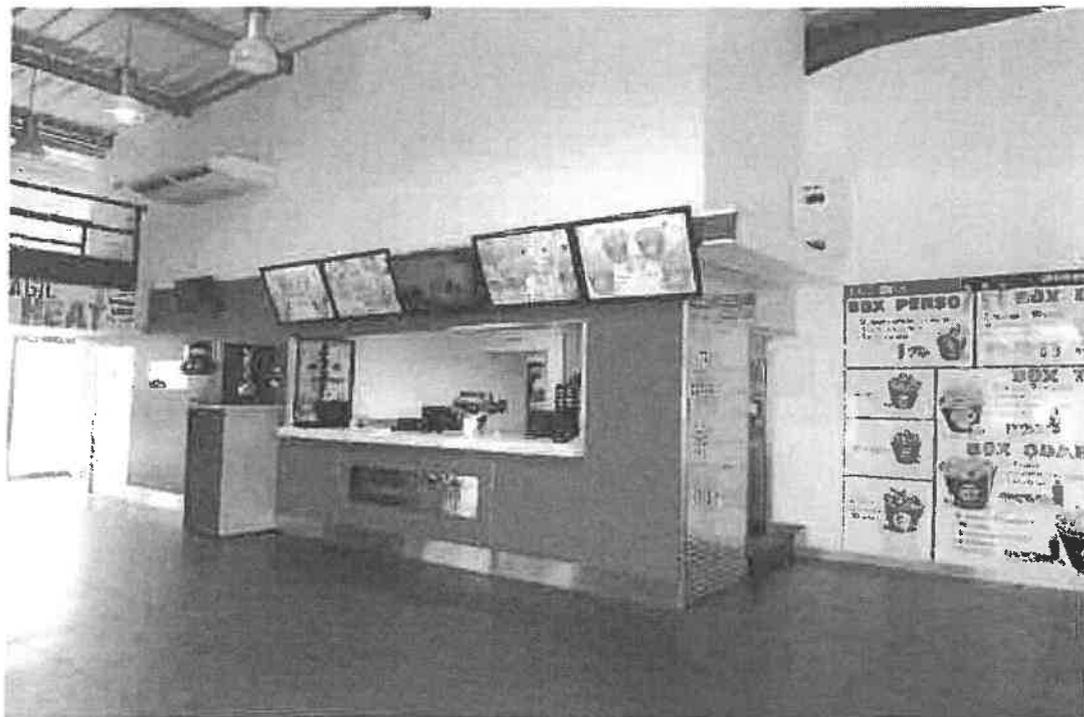
Nous pénétrons dans une grande salle dont le sol est carrelé. Je note la présence d'un accueil commercial.

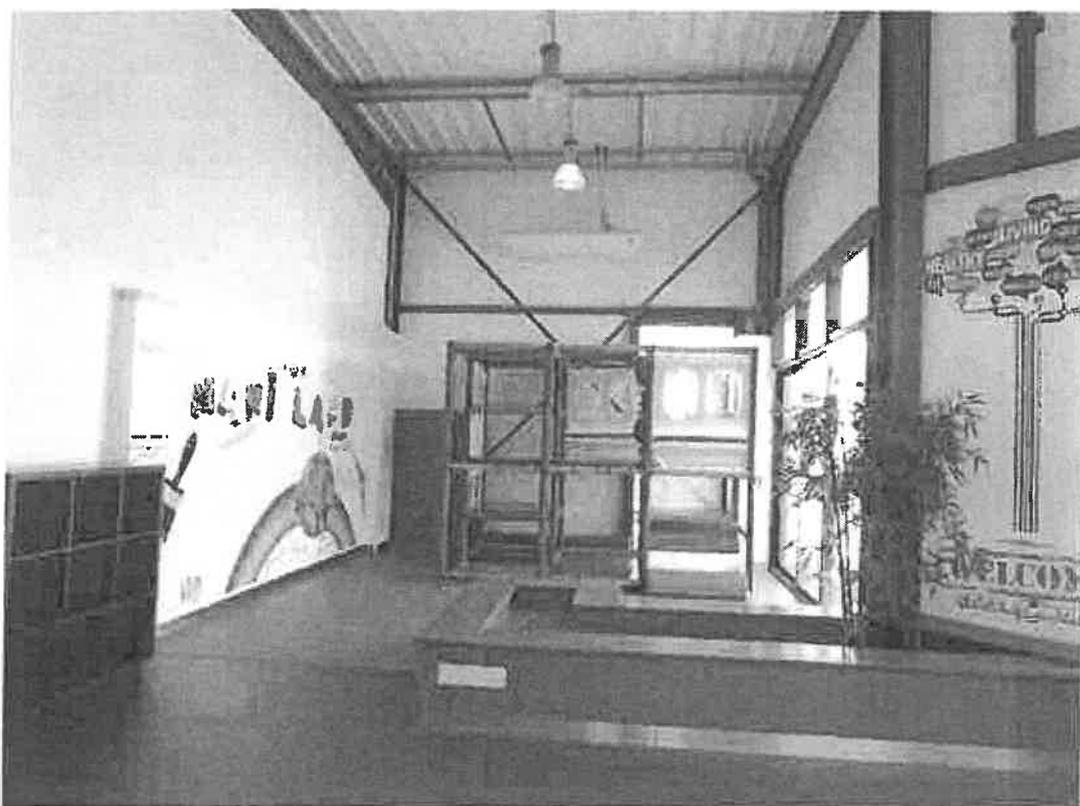
Sur la droite de l'entrée principale se trouve une aire de jeux pour enfants.

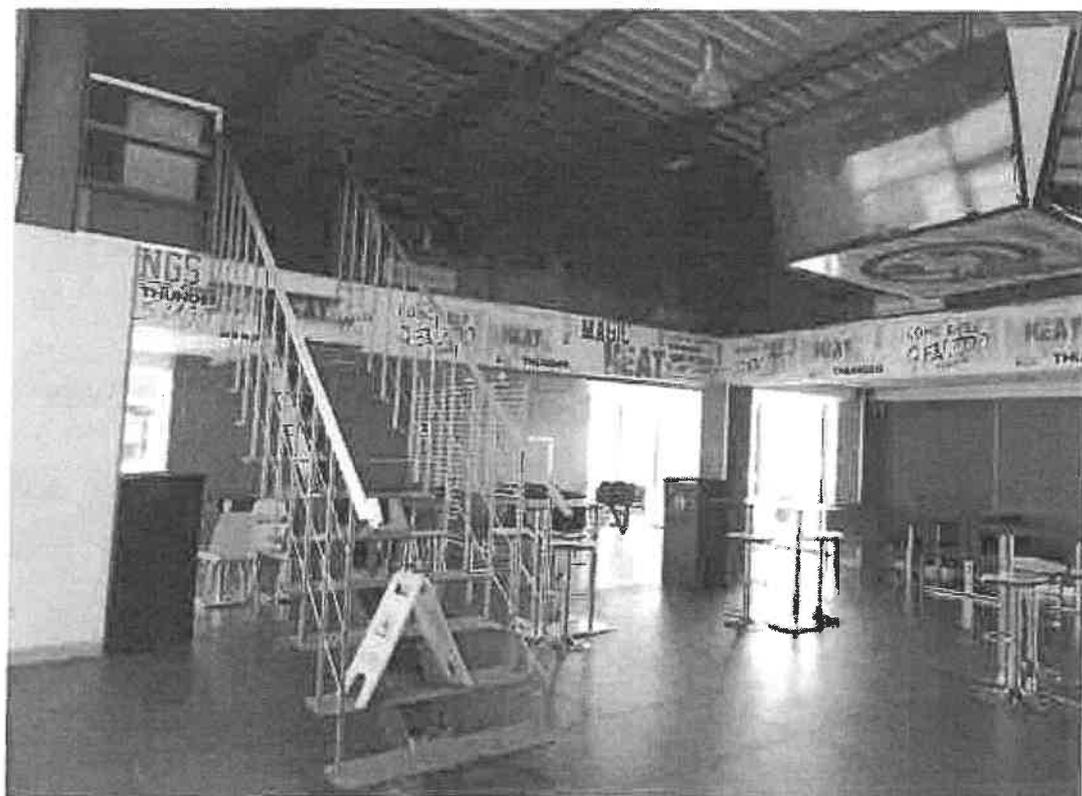
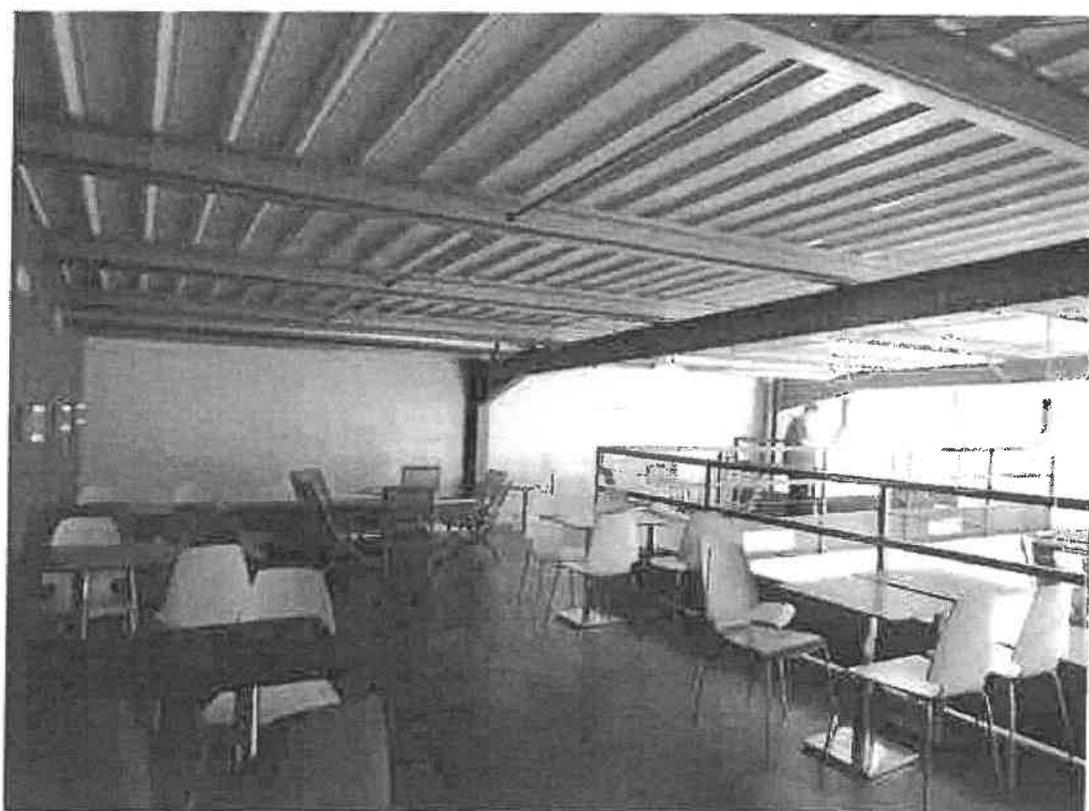
Sur la gauche, je note la présence d'une mezzanine accessible par un escalier métallique et formant avec le rez-de-chaussée, deux niveaux de restauration.

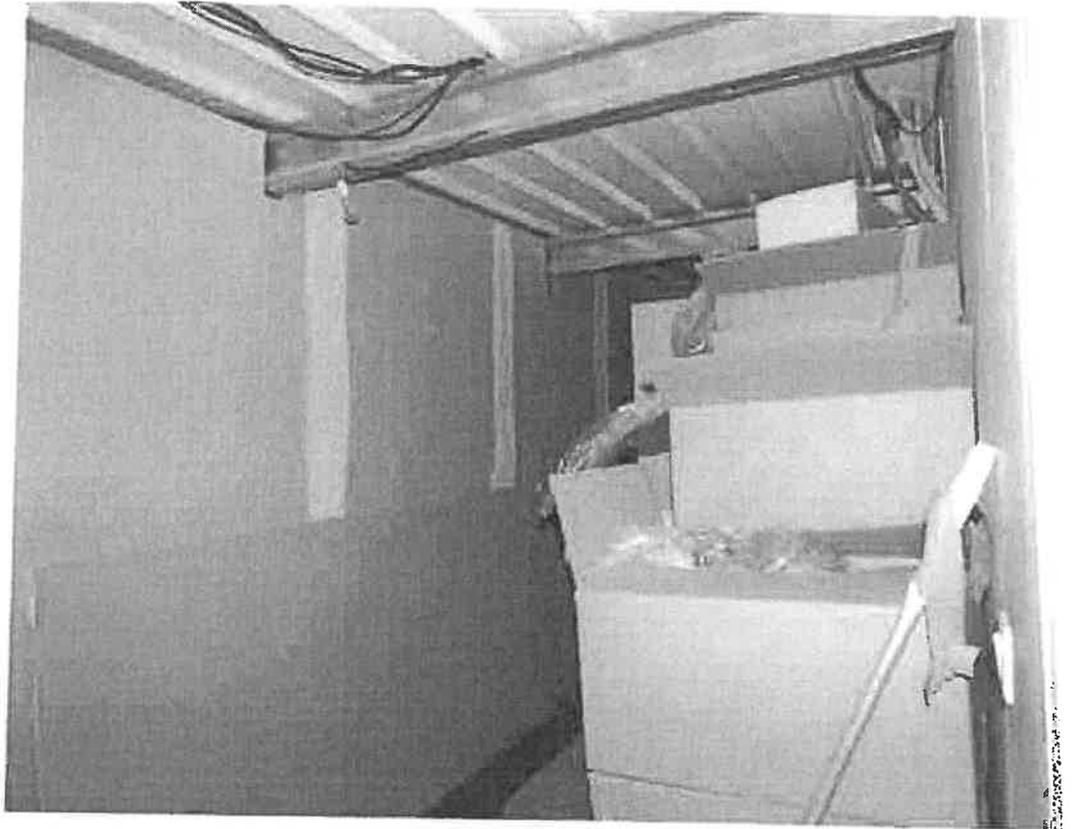
A l'extrémité du bâtiment côté ouest, un espace de stockage est aménagé. Il ne bénéficie d'aucun équipement spécifique.

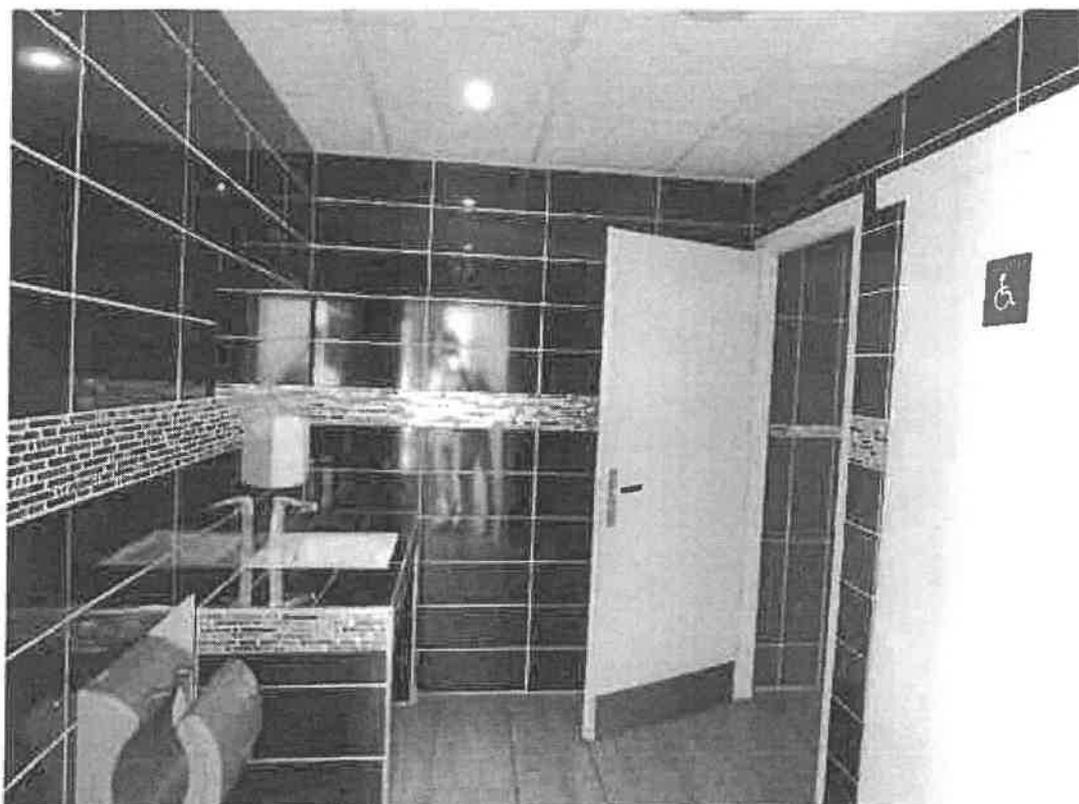
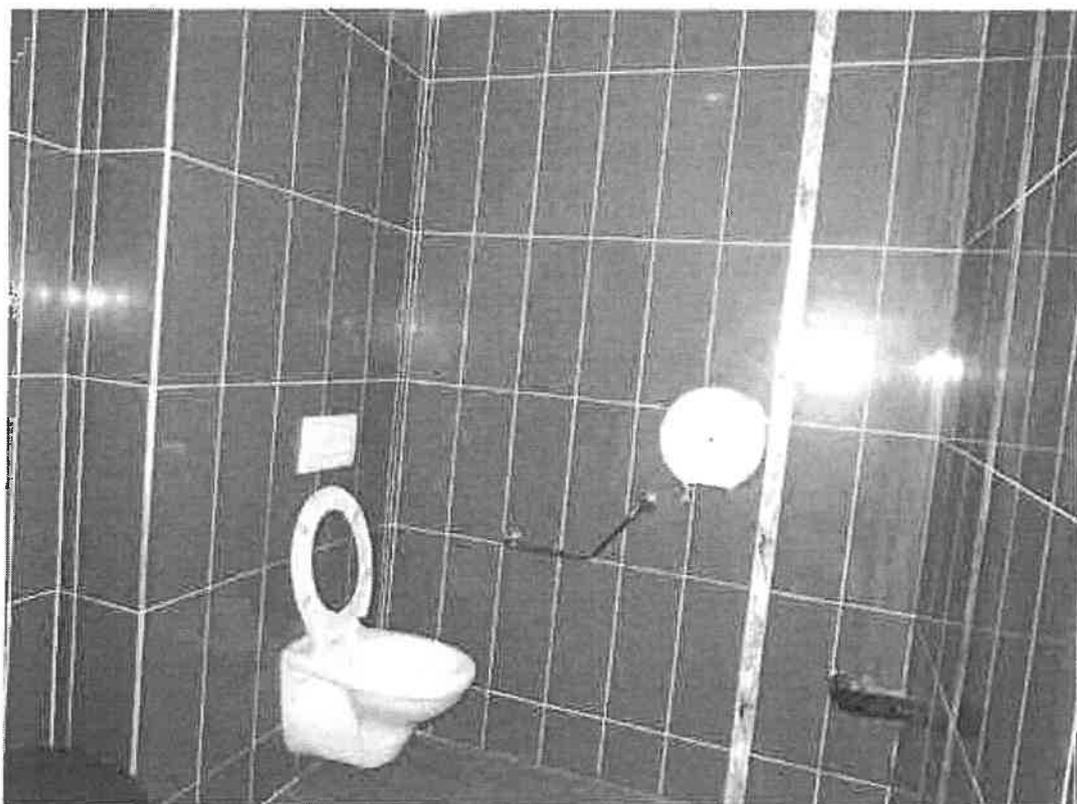
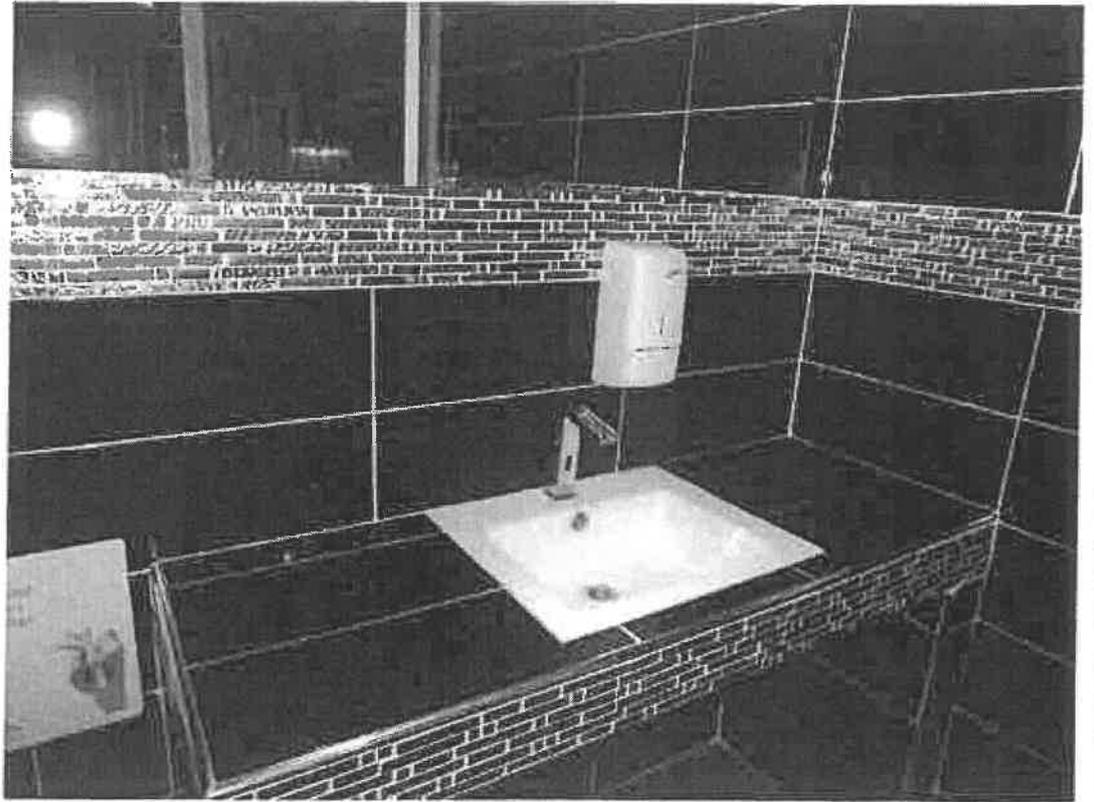
Le sol et les murs sont intégralement carrelés. Le plafond suspendu se compose de dalles montées sur rail.

Je note la présence d'un sanitaire classique et d'un sanitaire pour personne à mobilité réduite.

Je note également la présence d'un lavabo. Tout est en excellent état.

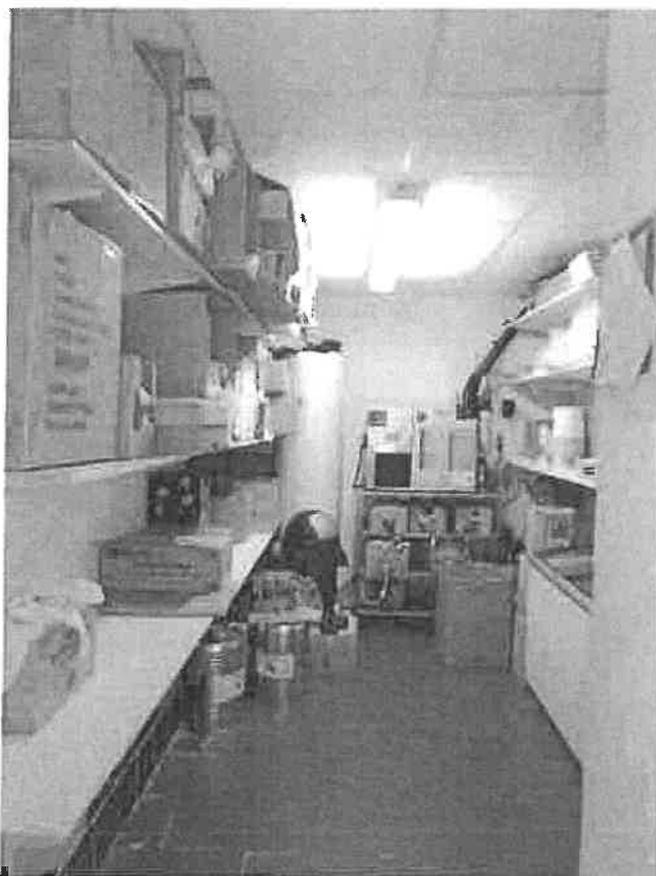
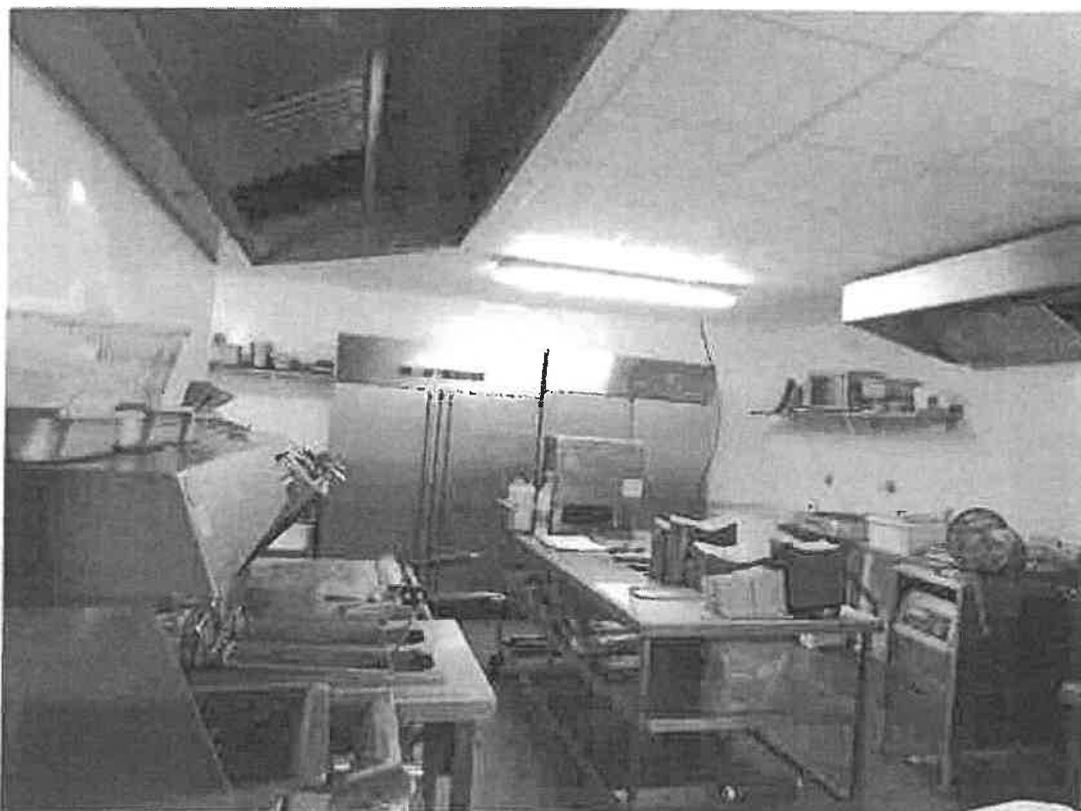
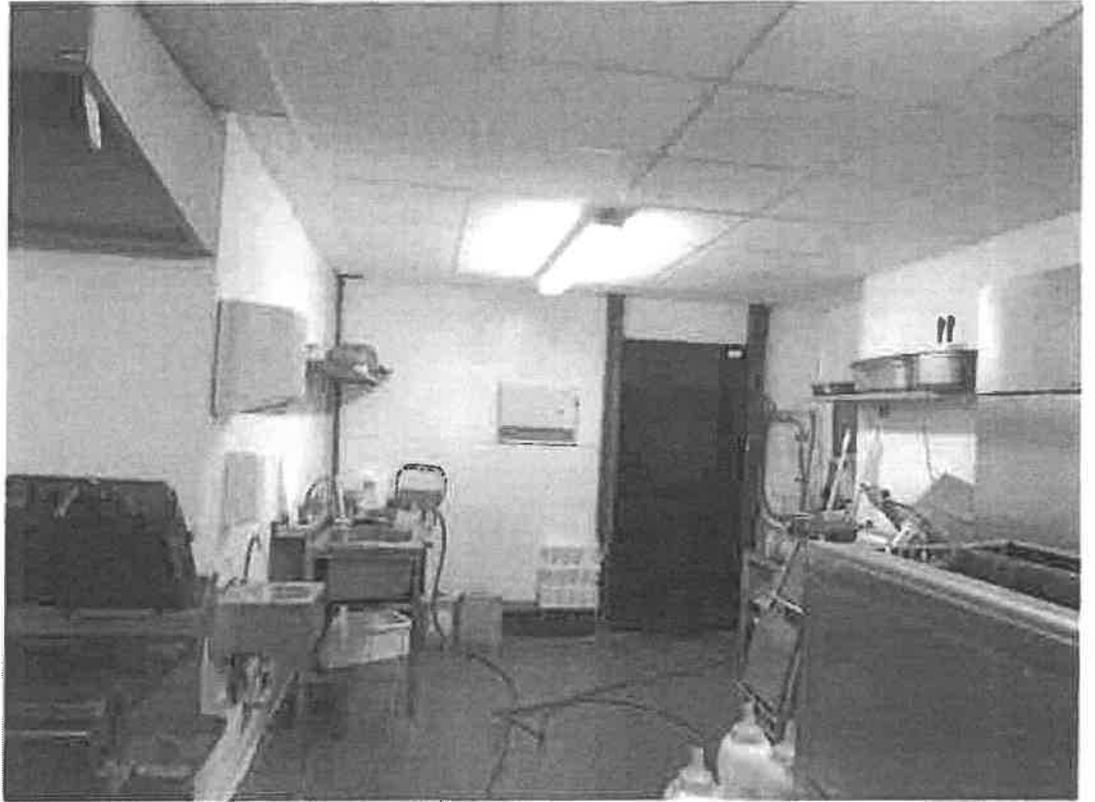
Les sols sont carrelés et en état d'usage. Les cloisons intérieures sont en panneaux Placoplatre peint.

Le plafond se compose d'un plafond suspendu pourvu de dalles isolantes.

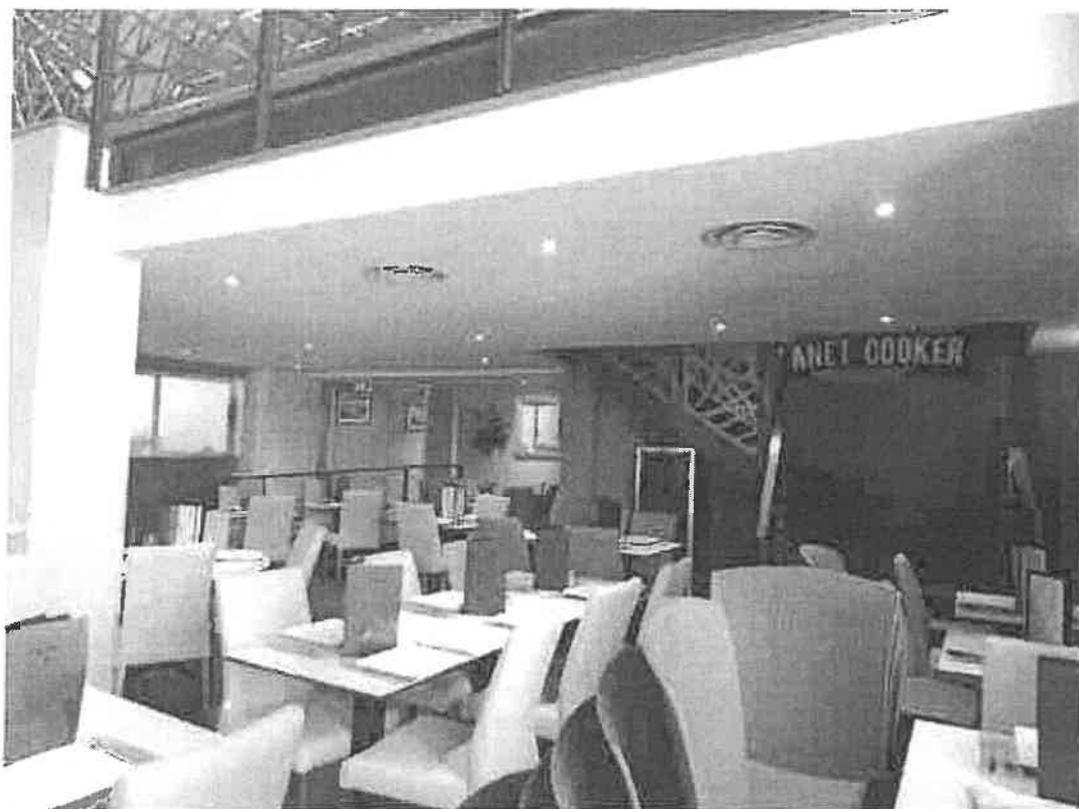
L'ensemble de la structure se constitue d'une charpente métallique couverte de bardages sur la face extérieure. Sur le côté intérieur, les murs sont doublés de panneaux Placoplatre peint.

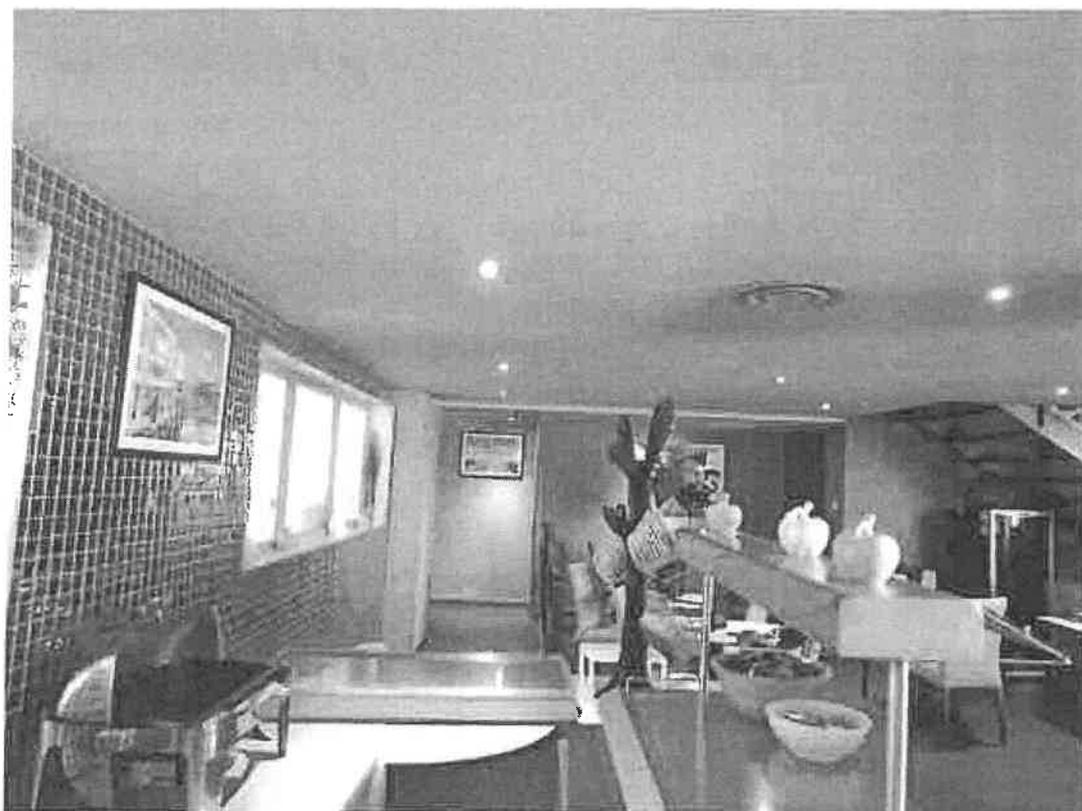
Le sol du rez-de-chaussée carrelé est en bon état. Il en est de même des murs et cloisons.

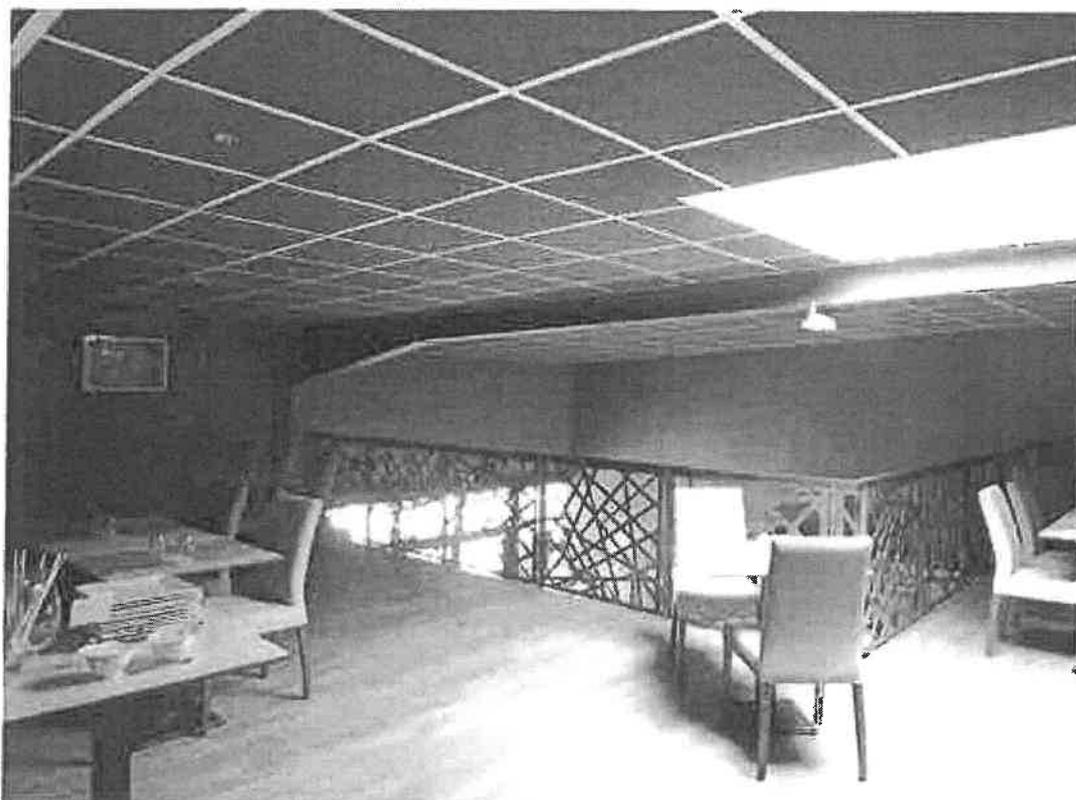
Sur la mezzanine, le sol est recouvert d'un parquet flottant en bon état. Le plafond se compose de dalles isolantes suspendues.

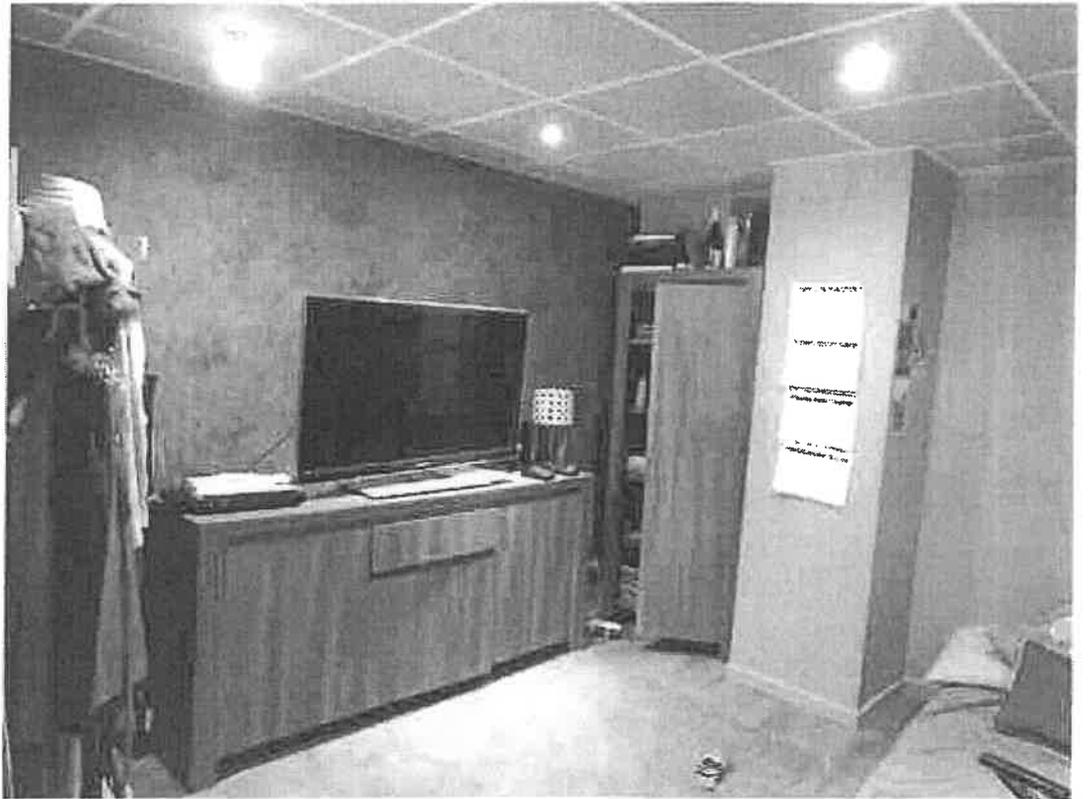
Sur la mezzanine, un bureau est aménagé.

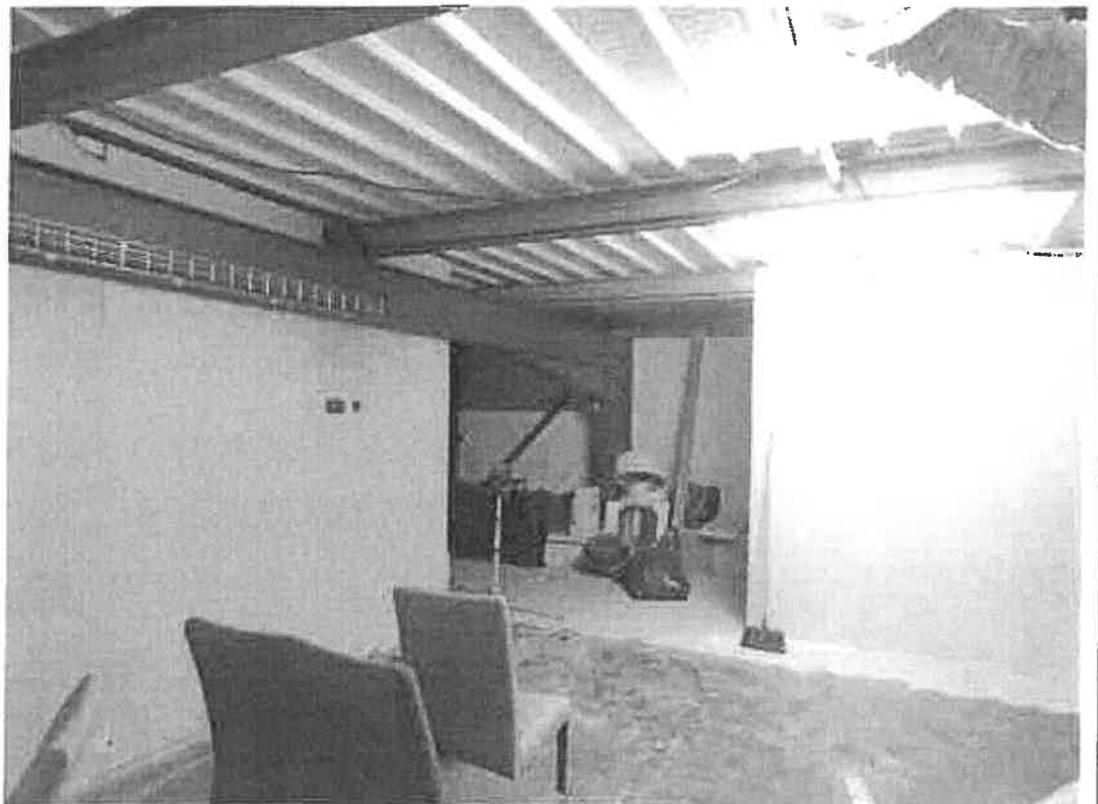
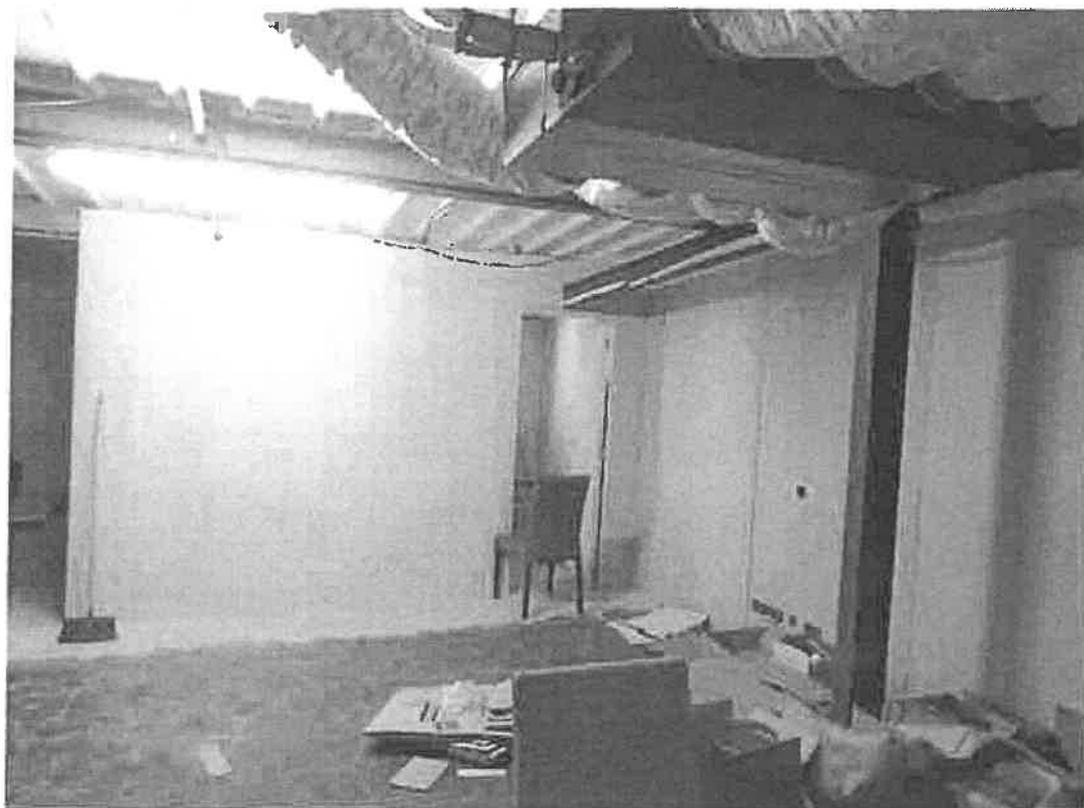
Sur l'arrière du bureau, un espace non exploité est utilisé comme lieu de stockage divers. Sol, murs et plafond sont à l'état brut. Je note la présence de sanitaire dans cet espace.

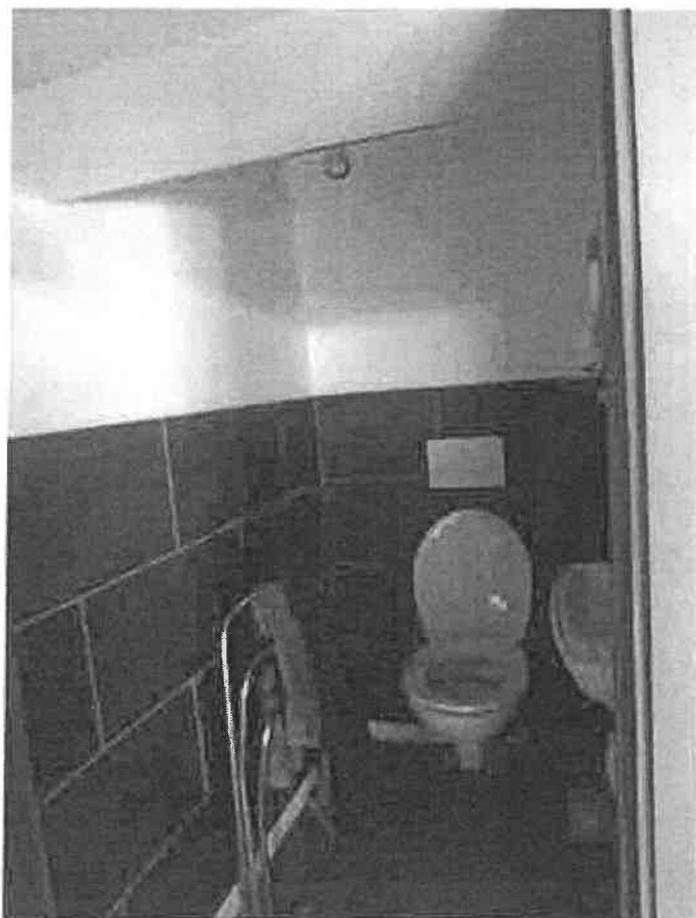
Revenu sur la mezzanine, je note sur le côté ouest la présence de trois portes. La première donne accès aux sanitaires réservés au personnel.

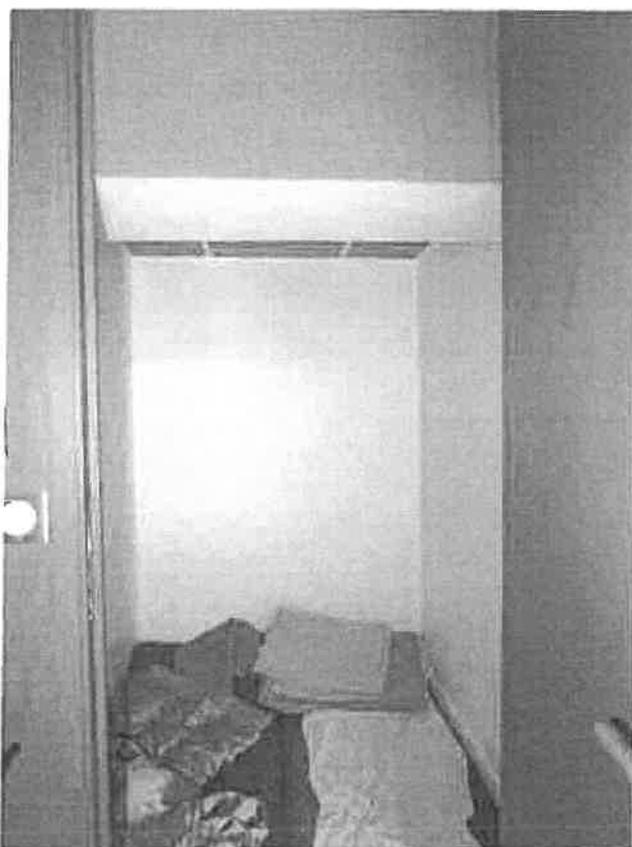
La seconde donne accès à un placard selon [REDACTED] mais s'apparente à un petit dortoir si on en juge par les matelas et couvertures présentes.

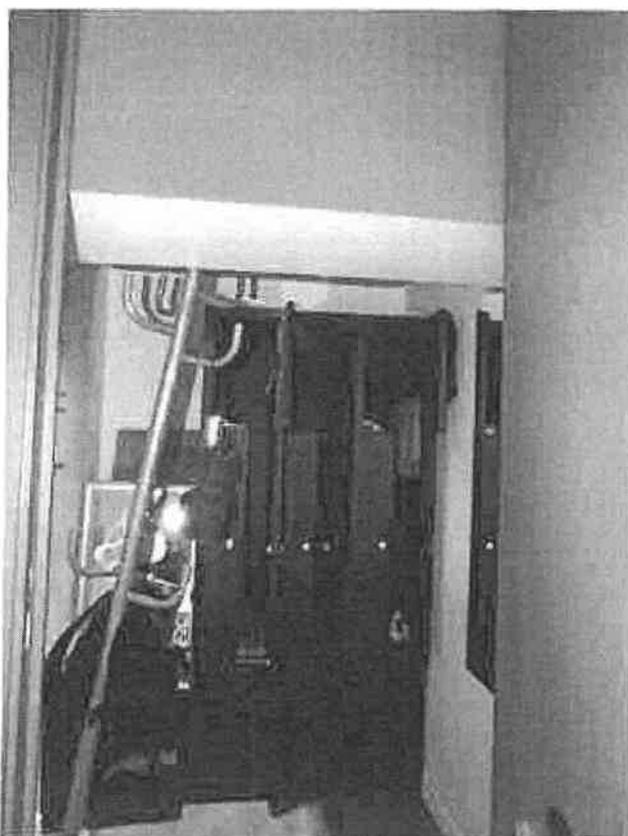
La troisième porte donne accès à un petit rangement.

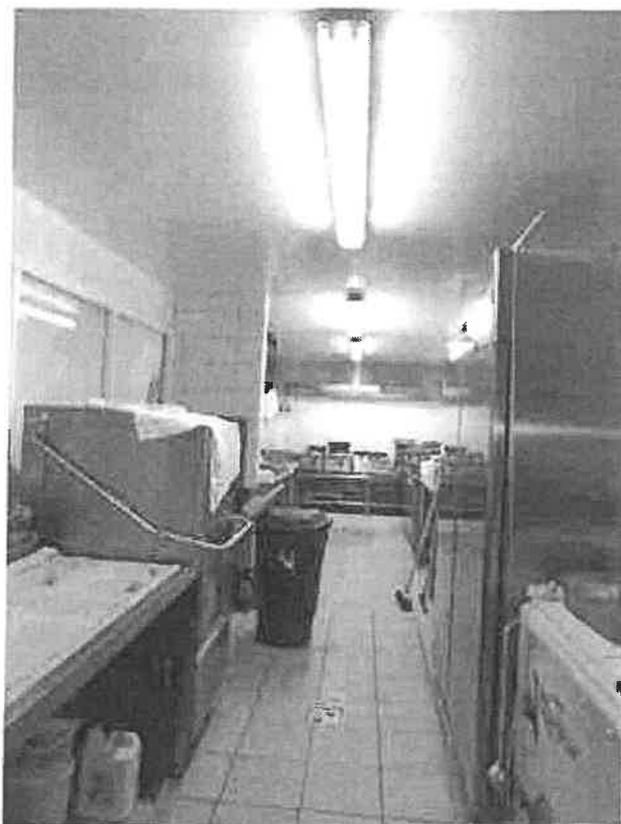
Nous sommes descendus au rez-de-chaussée. Sur la face sud se trouve les cuisines. Le sol et les murs sont carrelés. Le plafond doublé de panneaux Placoplatre est peint.

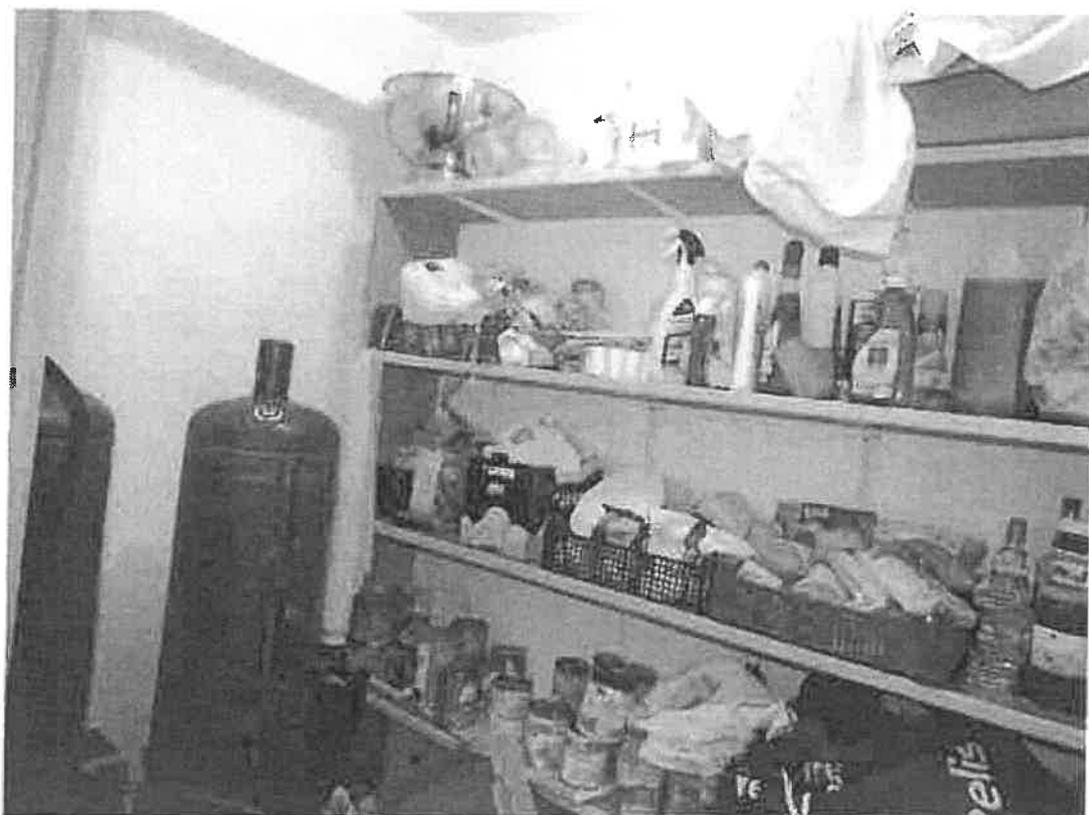
Sur la droite des cuisines, un couloir carrelé de circulation permet d'accéder aux sanitaires du restaurant ainsi qu'à la réserve alimentaire qui ne présente aucun équipement particulier.

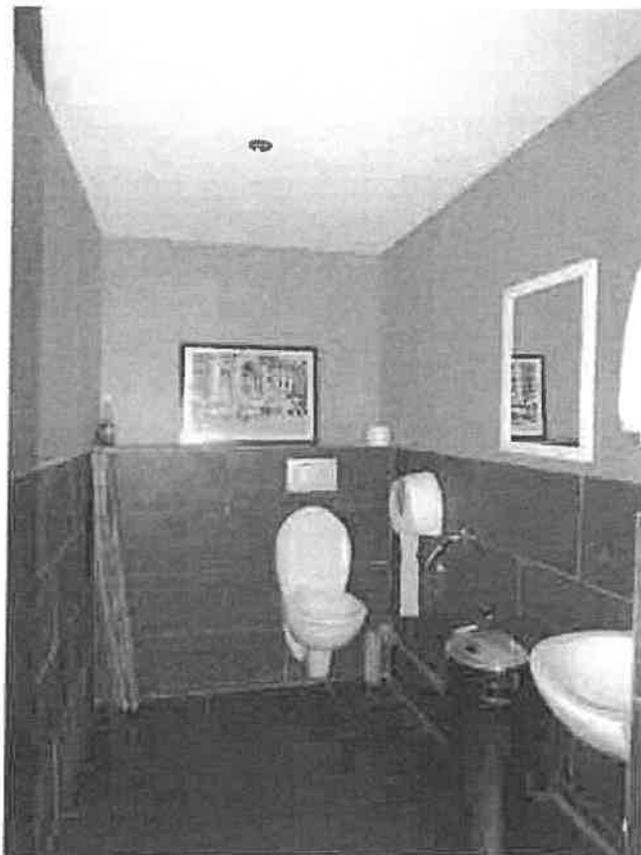
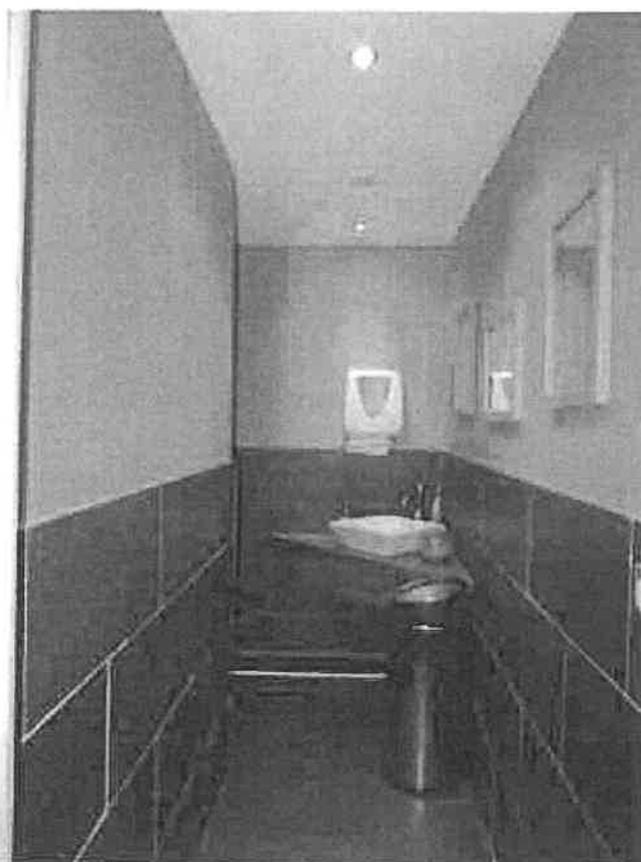
Il existe un sanitaire pour personne à mobilité réduite et un sanitaire classique.

Les sols sont carrelés. Il en est de même des murs sur environ un mètre de hauteur, le reste étant peint. Les plafonds doublés sont peints. Chaque WC est pourvu d'une cuvette et d'un rince doigt.

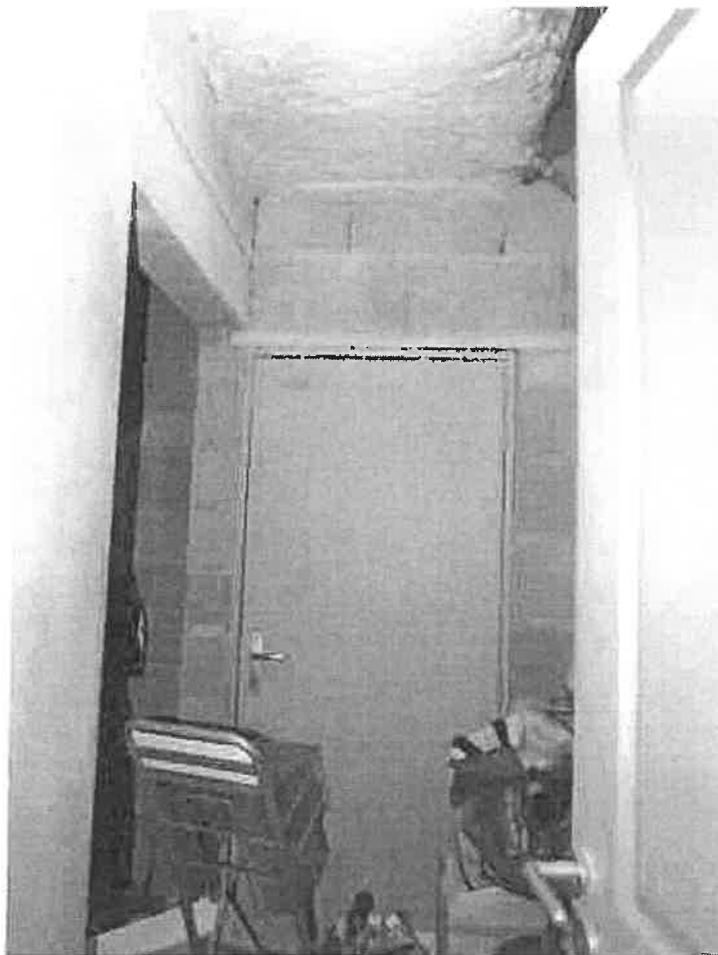
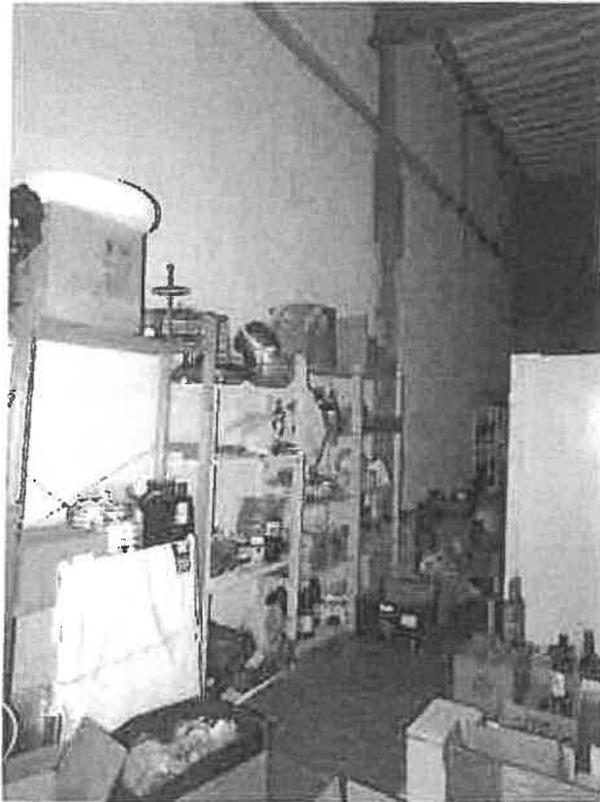
A l'extrémité du couloir se trouve aussi bien sur la droite que sur la gauche, un espace de rangement sans équipement spécifique où les sols sont carrelés et les murs doublés d'agglomérés en partie peints.
