## **PROCES-VERBAL DESCRIPTIF D'UN IMMEUBLE SAISI**

**Affaire : SDC LA CITE DU PRUNY Vs/ M.**

**Adresse : 28, Cité du Pruney, 38420 LE VERSOUD**

**PV Constat du 16/10/2023**

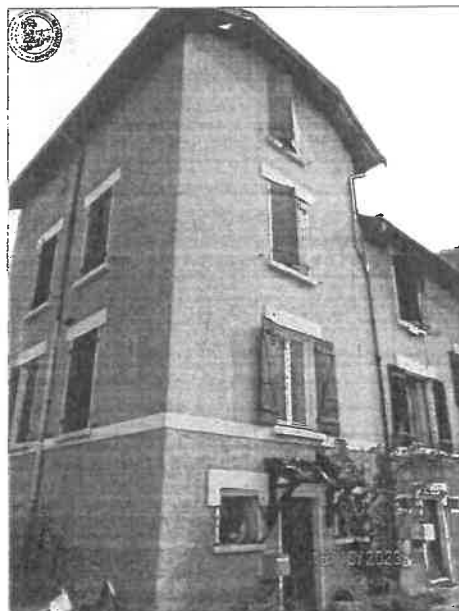
- L'abri sur porte d'entrée principale est en très mauvais état général.
- Les menuiseries et fermetures extérieures sont en assez bon état général.
- L'appartement est élevé sur rez-de-chaussée et trois étages.

**Photographie 1 : Entrée principale.**

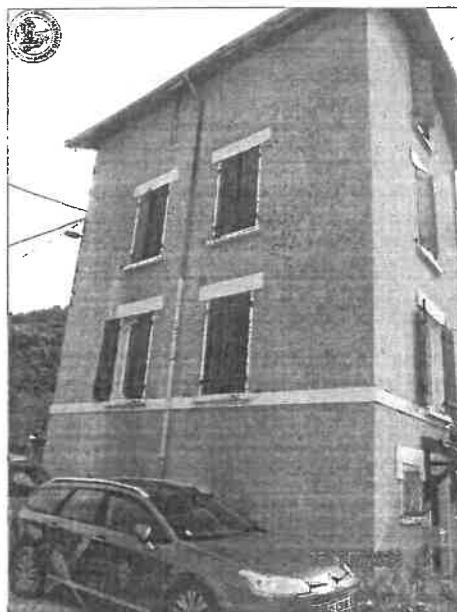
- Les façades de l'immeuble sont en assez bon état général, noircies.
- Les pieds de façades sont noircis.
- La toiture avec charpente en bois est en bon état apparent, la couverture est en tuiles mécaniques.

**Photographie 2 : Façade latérale.**

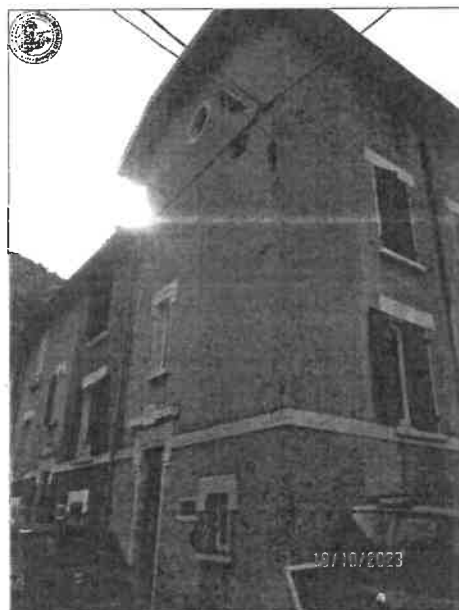
**Photographie 3 : Façade arrière, seconde entrée.**

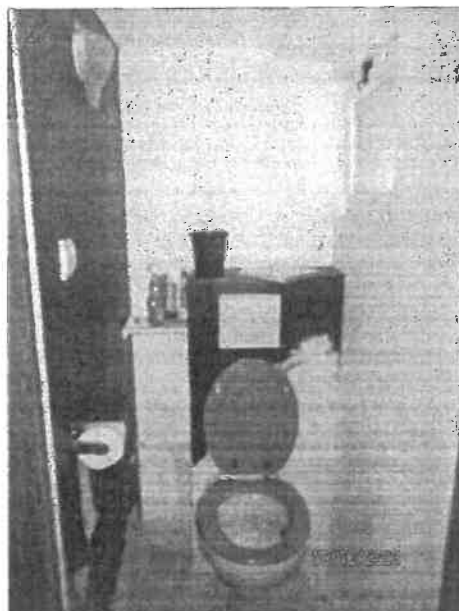
- Une porte d'entrée en bois verni avec condamnation centrale.
- Le parquet du sol est à l'état brut.
- Les parois sont peintes en blanc ou bordeaux.
- Le plafond est peint blanc.
- Un point lumineux mural.
- Un fenestron en bois peint blanc, simple vitrage, barreaudé.
- Une cuvette de WC suspendue avec double abattant et une chasse encastrée.
- Un interrupteur électrique en place.

Photographie 5 : WC

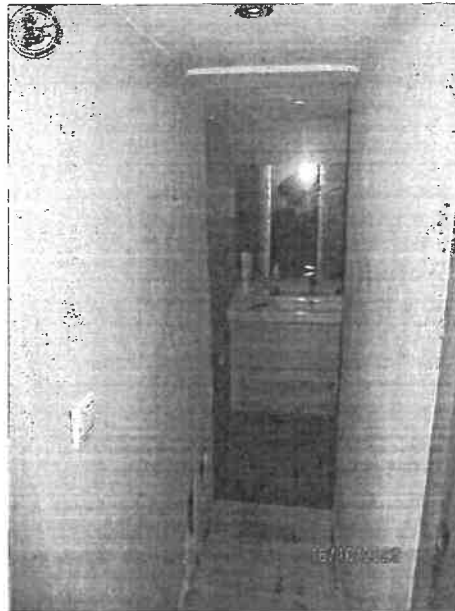
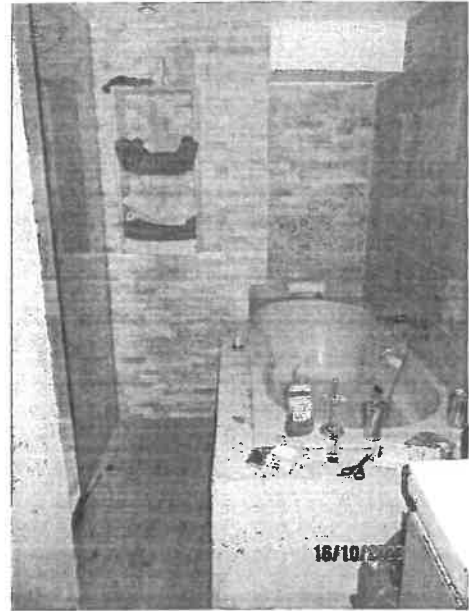
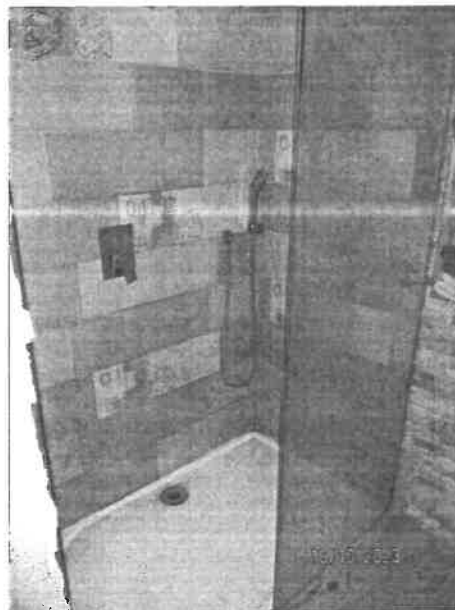
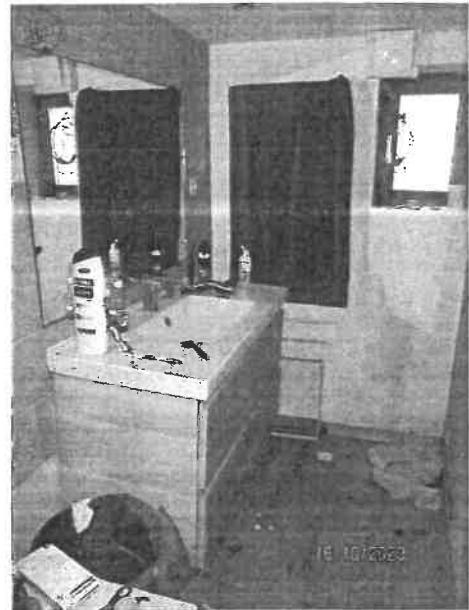
- Une porte d'entrée en bois verni avec condamnation centrale.
- Un couloir d'accès avec parquet et parois à l'état brut.
- Un point lumineux au plafond.
- Le parquet du sol de la salle de bains est à l'état brut.
- Les parois sont carrelées, en bon état général.
- Deux parois en Placoplatre à l'état brut.
- Le plafond est peint blanc.
- Des luminaires sont présents au plafond.
- Un receveur à l'italienne blanc avec paroi fixe et robinet, le tout en place.
- Une baignoire avec robinetterie, en place.
- Une étagère murale.
- Un miroir mural.
- Une vasque encastrée sur un meuble avec robinetterie, en place.
- Un fenestron en bois verni, simple vitrage.
- Un chauffe-serviettes mural.
- Un convecteur électrique posé au sol.
- Un interrupteur électrique double en place.
- Deux prises électriques dont une démontée.

La pièce est en assez mauvais état général.

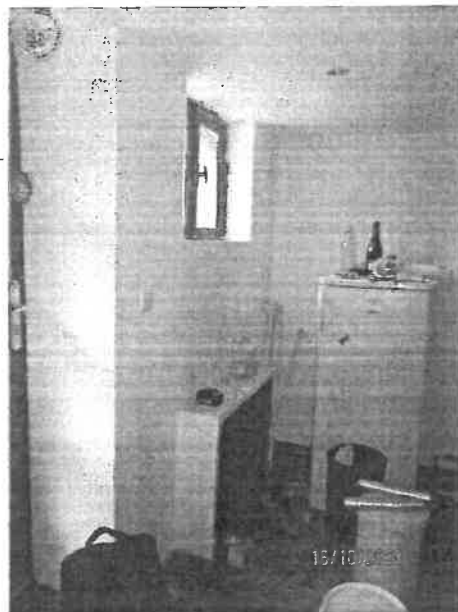
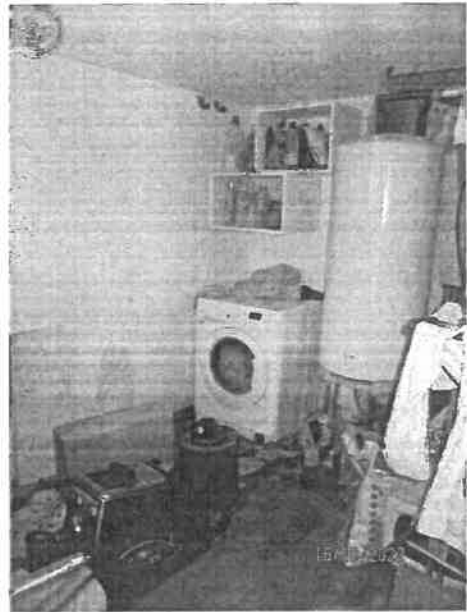
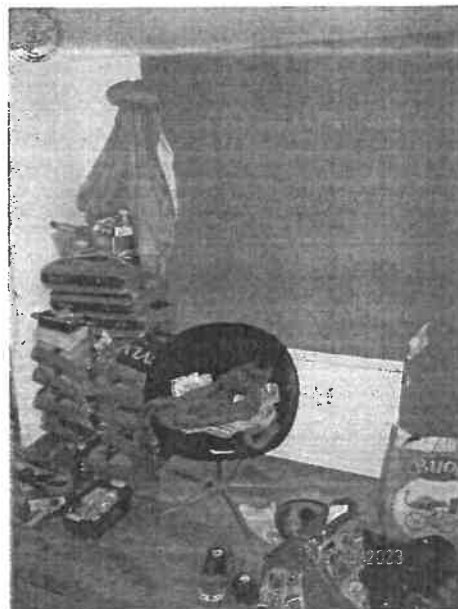
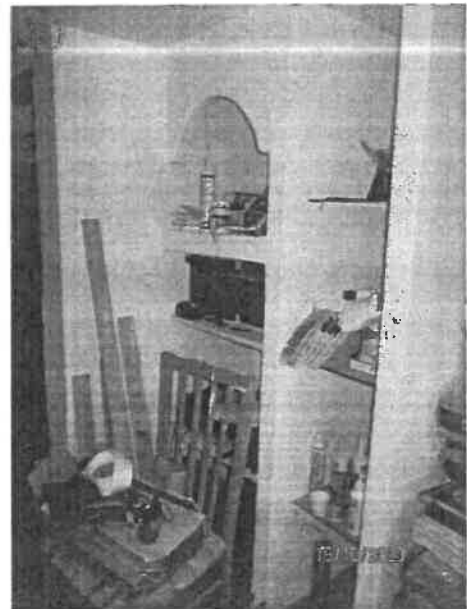
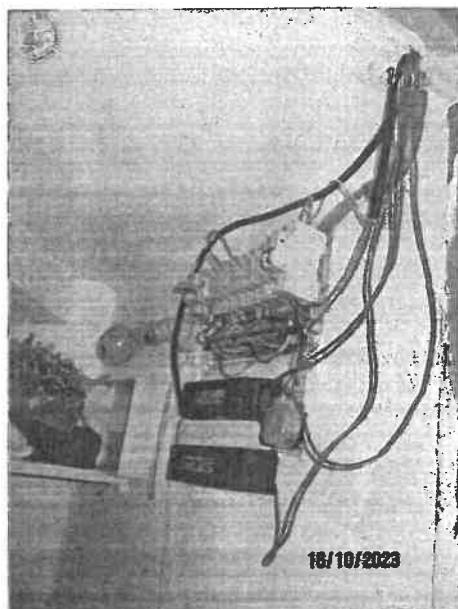
- La porte d'entrée à carreaux en bois verni est en assez bon état général, un verrou central et un verrou haut.
- Le sol est en parquet brut.
- Les parois sont peintes blanches ou marron, en assez mauvais état apparent, avec des reprises non poncées.
- Le plafond peint blanc est en assez bon état.
- Cinq spots électriques encastrés au plafond.
- Un fenestron en bois verni, simple vitrage, barreaudé.
- Un chauffe-eau mural vertical de marque REGENT d'une contenance indéterminée.

- Un placard mural avec plusieurs espaces de rangement.
- Un tableau électrique en mauvais état apparent.
- Interrupteurs électriques et prises électriques en place.

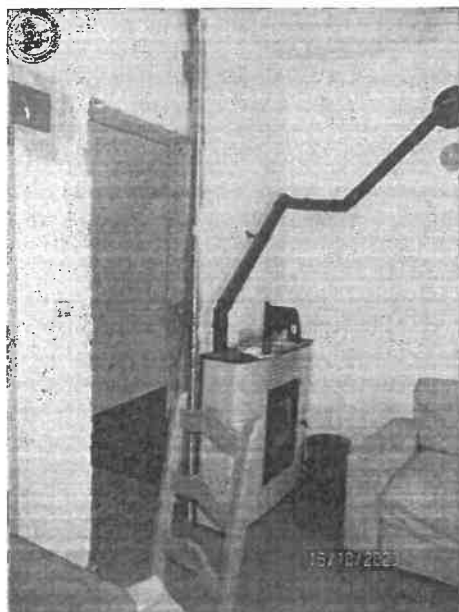
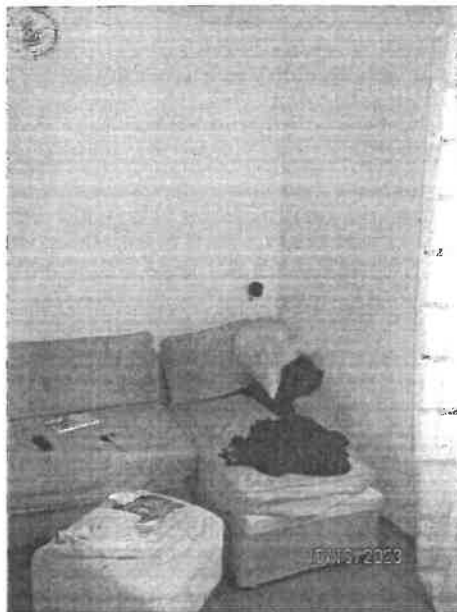
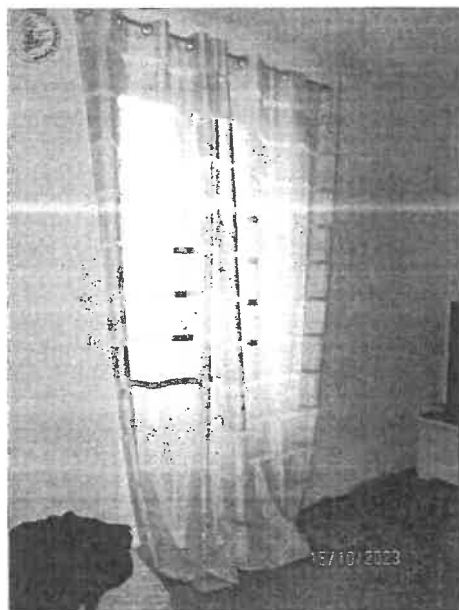
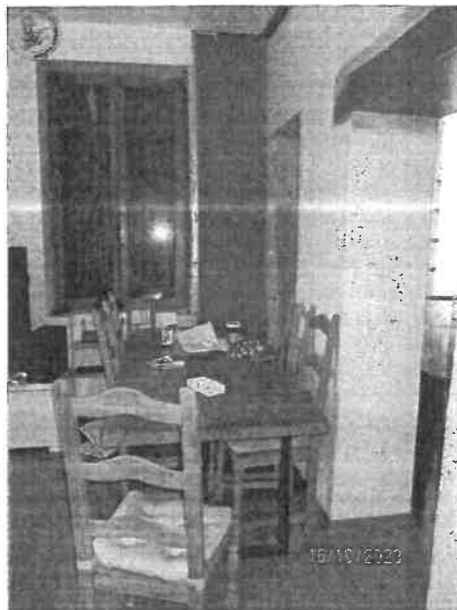
- La pièce est accessible directement, les parois sont en cours de finition.
- Le parquet flottant au sol est en place.
- Les plinthes en bois stratifié sont manquantes par endroits.
- Les parois peintes blanches sont à l'état d'usage.
- Le plafond peint blanc est en bon état apparent.
- Un point lumineux au plafond.
- Deux fenêtres à deux vantaux en bois verni, double vitrage, avec chacune deux volets pleins en bois verni.
- Un poêle à granules.

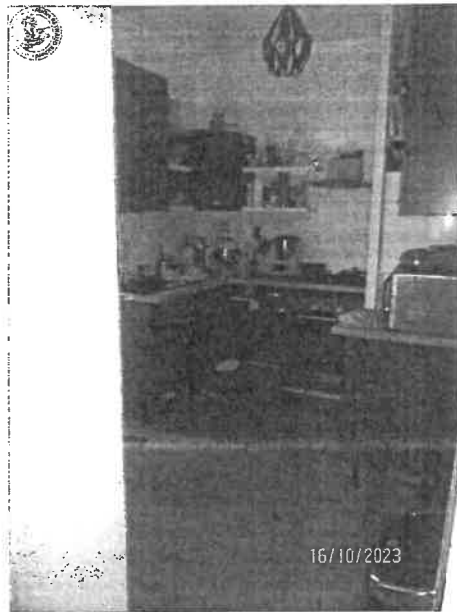
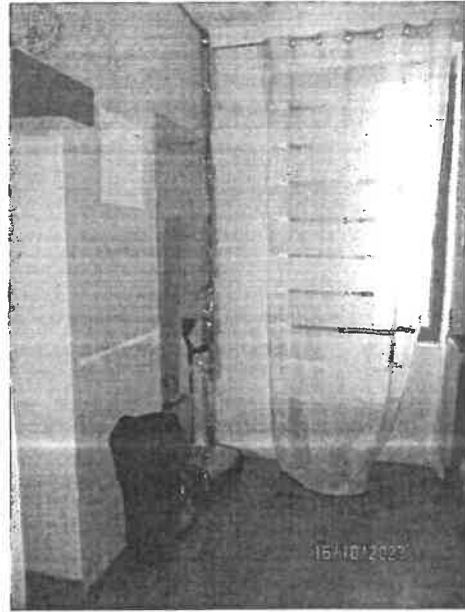
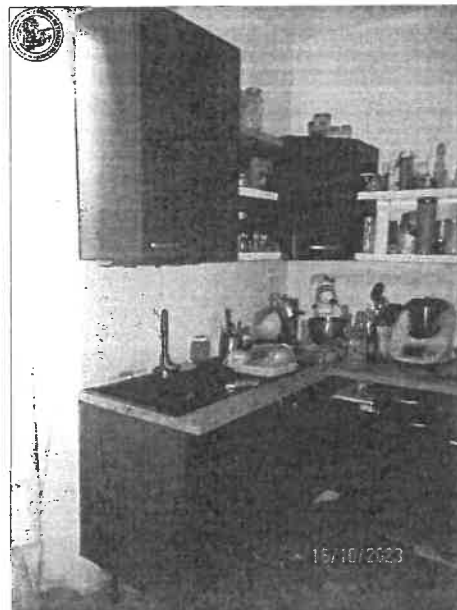
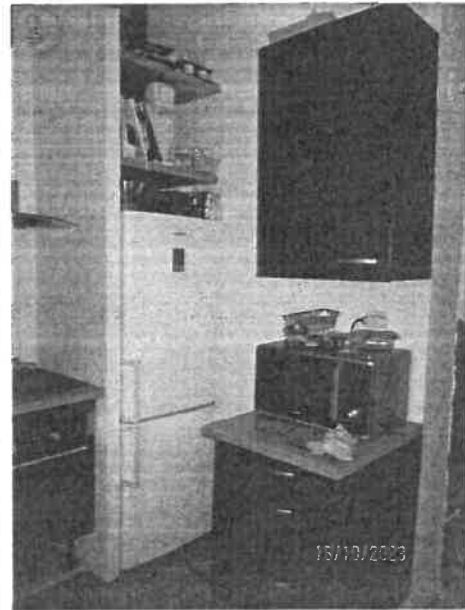
- L'accès à la cuisine se fait depuis le salon ou le palier, sans porte.
- Le sol est recouvert d'un parquet flottant à l'état d'usage.
- Les plinthes en bois peint blanc sont manquantes par endroits, en assez bon état.
- Les parois peintes blanches ou crépies sont en assez mauvais état.
- Le plafond peint blanc est en bon état apparent.
- Un point lumineux au plafond.

- Un boîtier à fusibles électriques mural en mauvais état apparent.
- Une niche avec deux étagères.
- Une fenêtre à deux vantaux en bois verni, double vitrage, avec deux volets pleins en bois verni, le tout en bon état apparent.
- Une cuisine équipée avec trois meubles hauts et cinq étagères, un plan de travail en équerre avec évier deux bacs et robinetterie, une plaque de cuisson quatre feux gaz et un four SIEMENS encastré, et trois meubles bas, le tout à l'état d'usage.

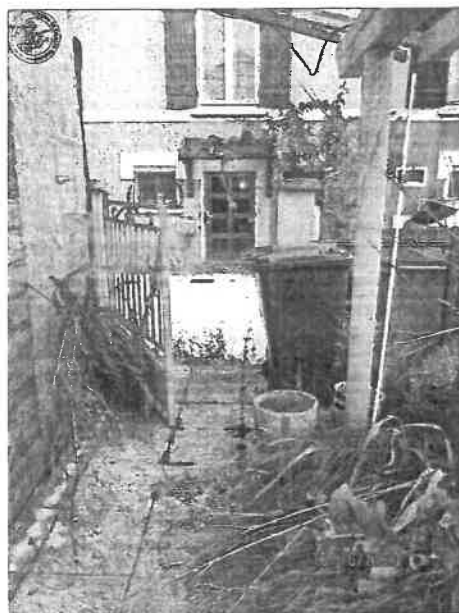
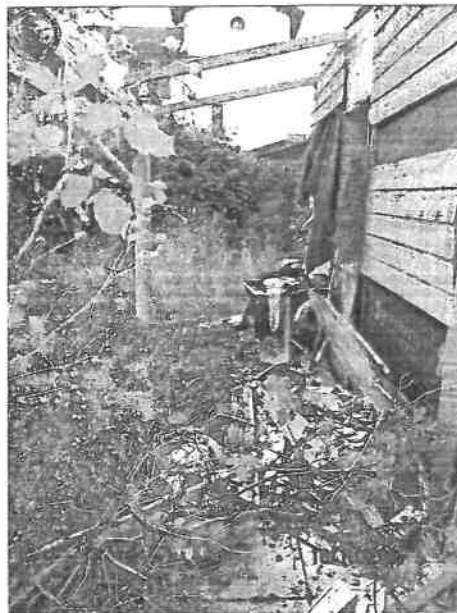
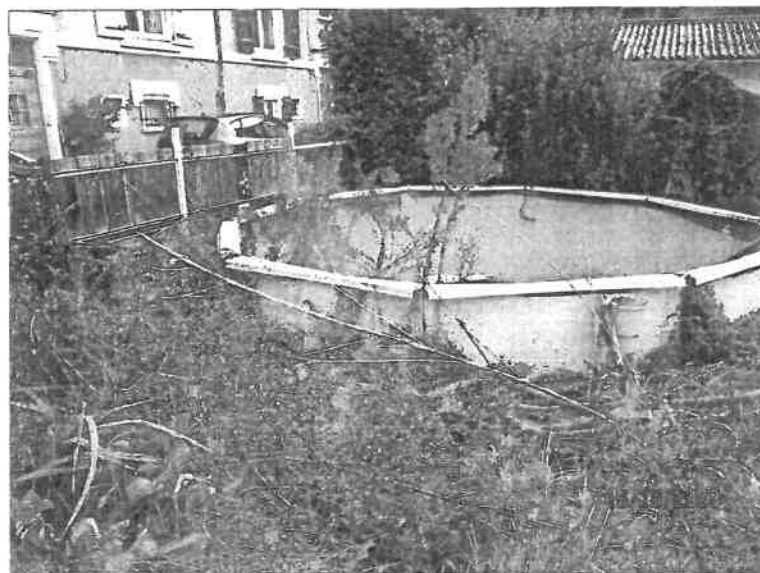
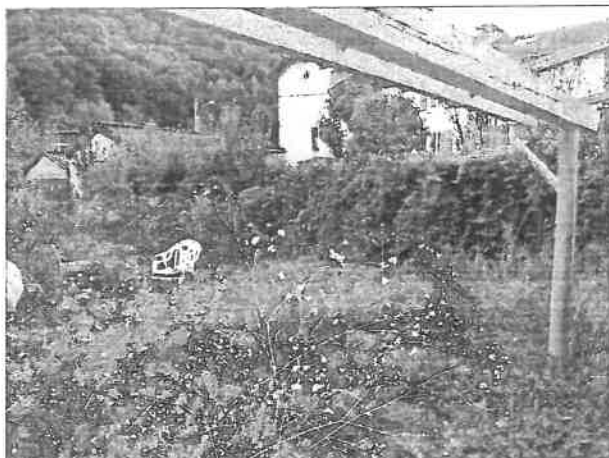
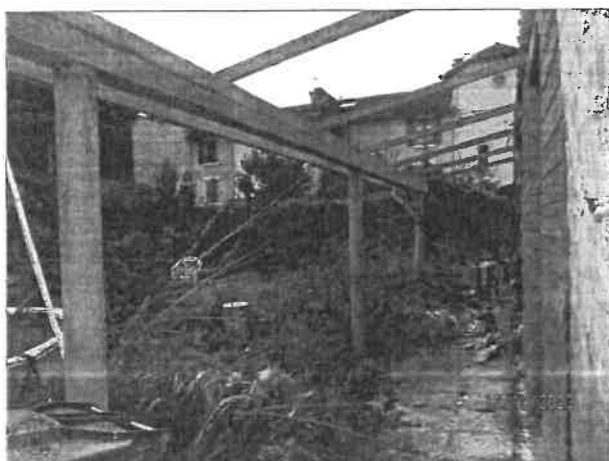
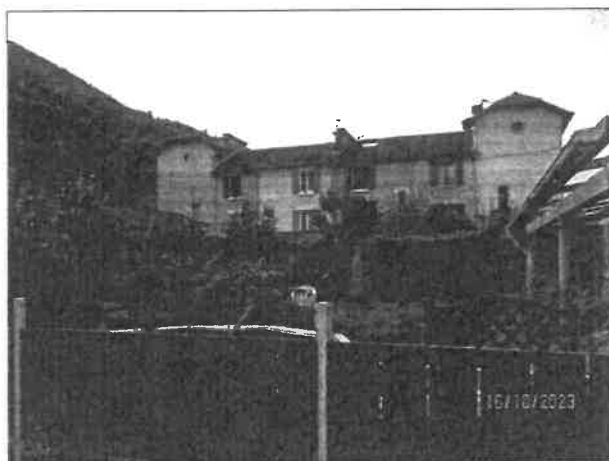
Un portail d'entrée en fer forgé peint clair en assez mauvais état apparent, avec une serrure sans clé.

Une allée avec dalles de graviers, le tout en mauvais état.

Un appentis avec une charpente en bois en très mauvais état, soutenu par trois poteaux en ciment, le chéneau et la descente d'eau pluviale sont en place.

Le jardin est en friche, en mauvais état, encombré de nombreux objets ou détritux.

Le jardin est ceint par une clôture grillagée en mauvais état, envahie par la végétation luxuriante.

Le jardin est ceint côté voirie, par un muret crépi en mauvais état, surmonté d'une barrière métallique peinte claire avec planches verticales en bois verni, le tout en mauvais état.
