**PROCES-VERBAL
D'HUISSIER
DE
JUSTICE**

PROCES VERBAL DE DESCRIPTION D'IMMEUBLE

**LE JEUDI VINGT FÉVRIER
DEUX MILLE VINGT-CINQ**

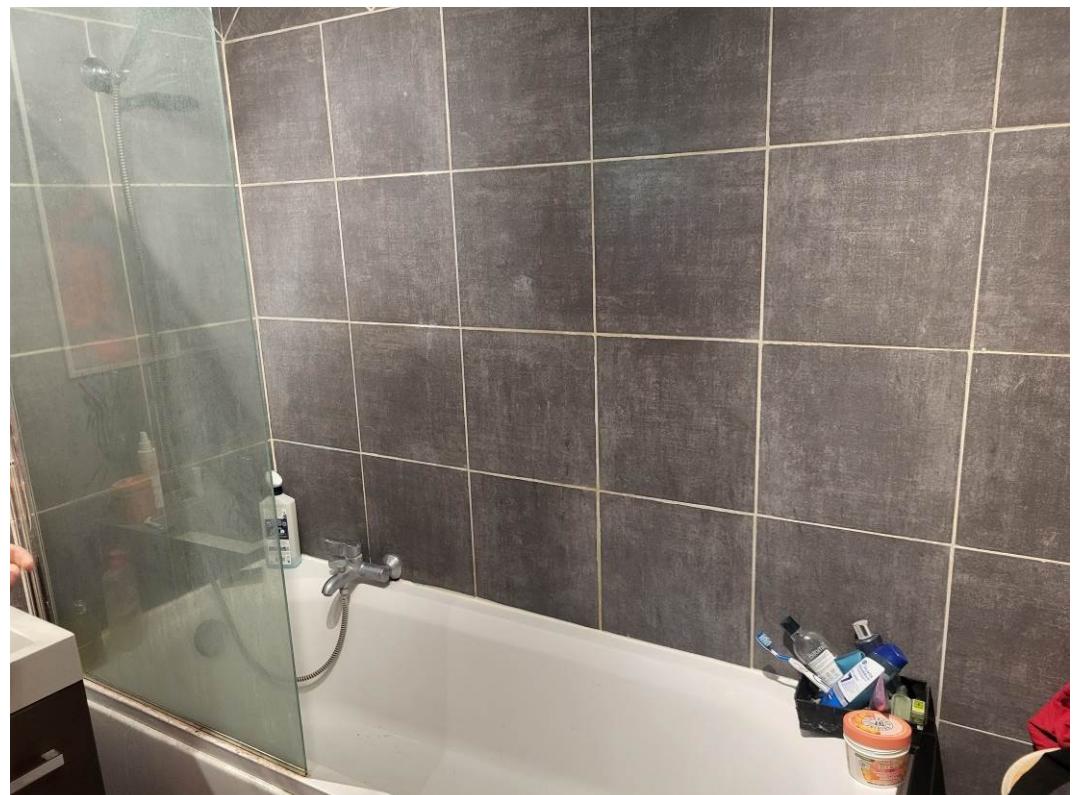
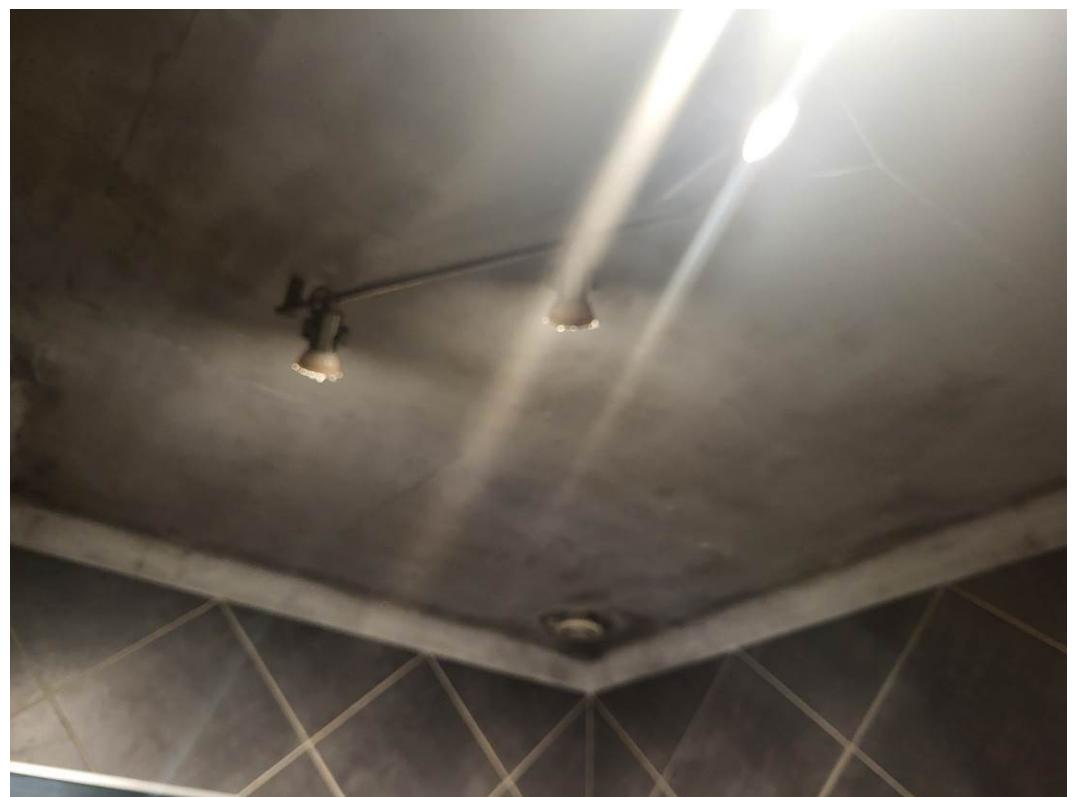
Le sol est carrelé, les murs sont faïencés, le plafond peint présente d'importantes traces de moisissure

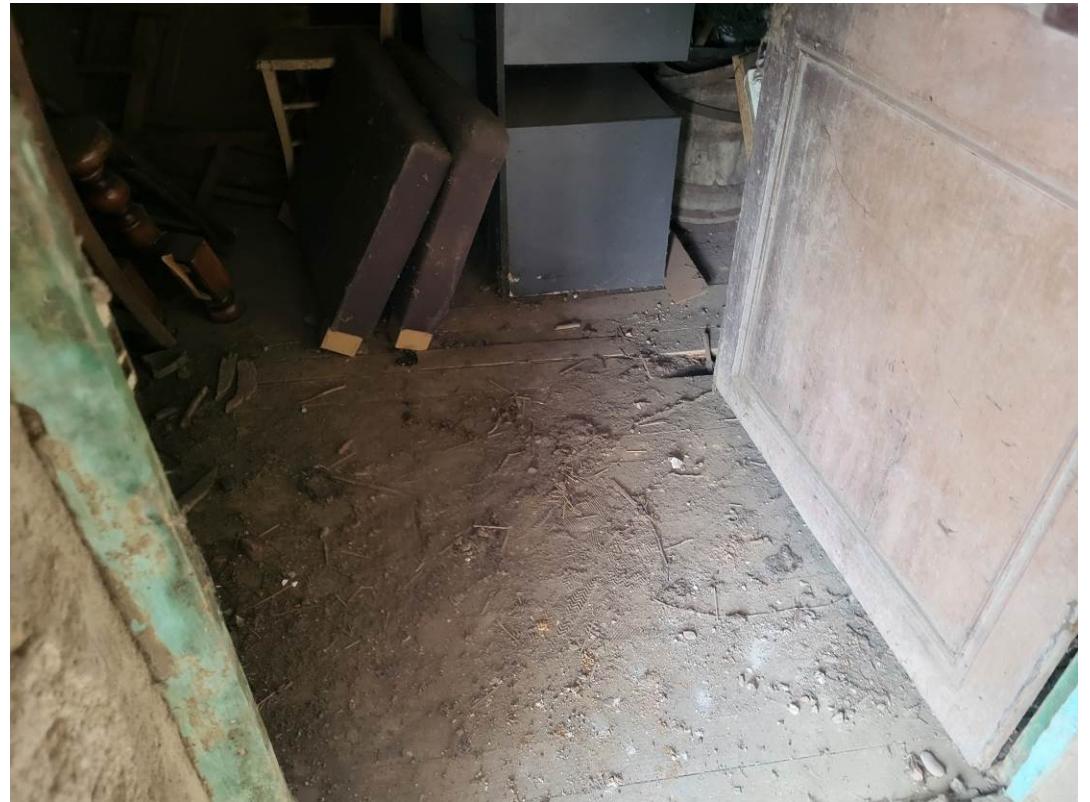
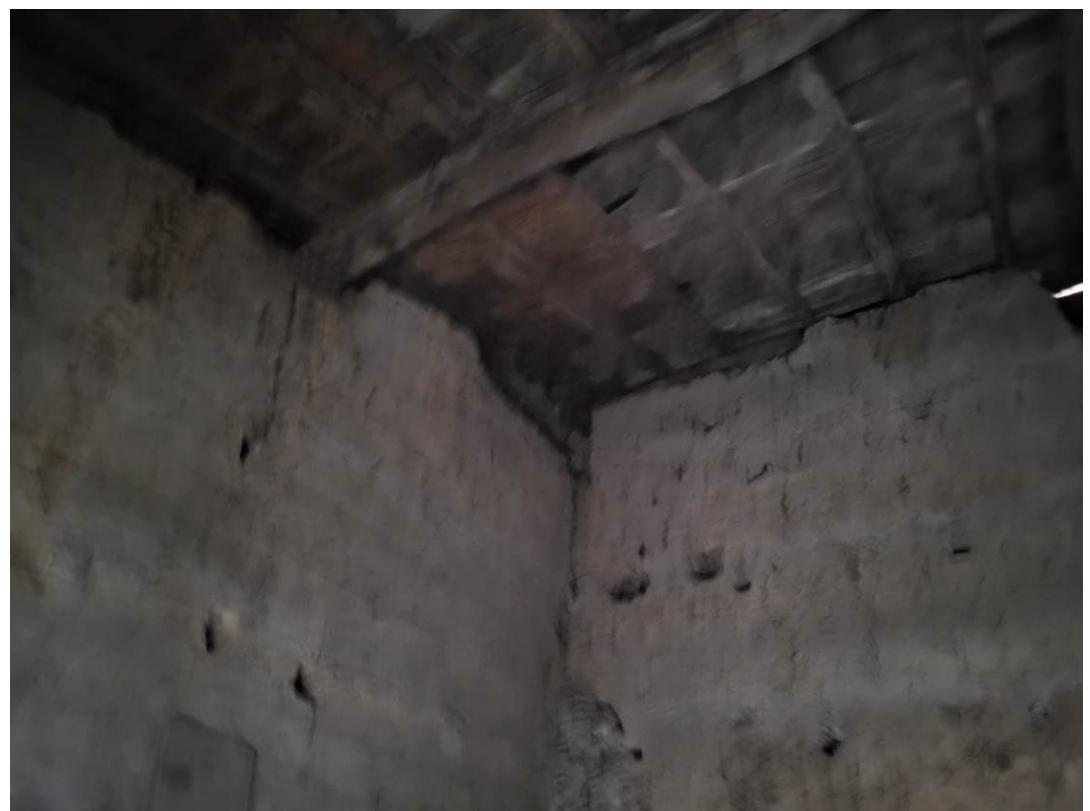
Sur la gauche on accede a un grenier. Fortement encombré. Le sol est bois est d'une stabilité douteuse. Les murs sont en pisé brut, on distingue une charpente ancienne mais qui ne présente pas de trace ostensible de fuite.

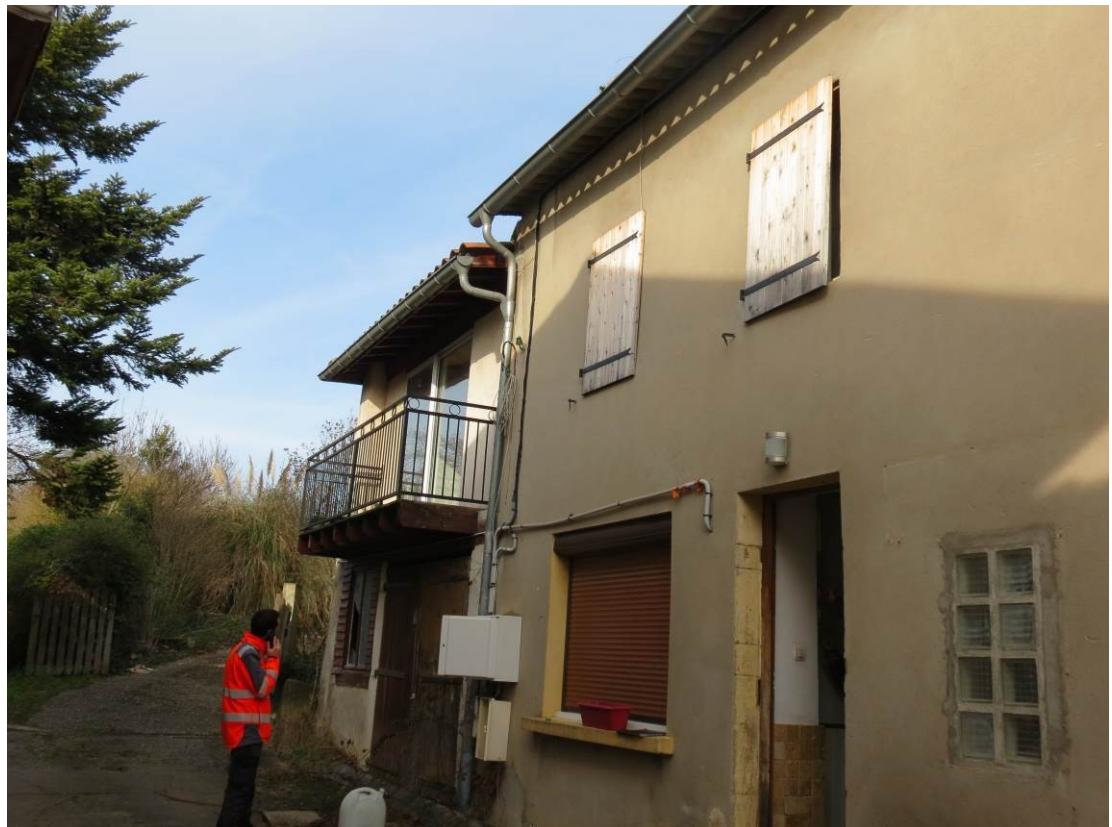
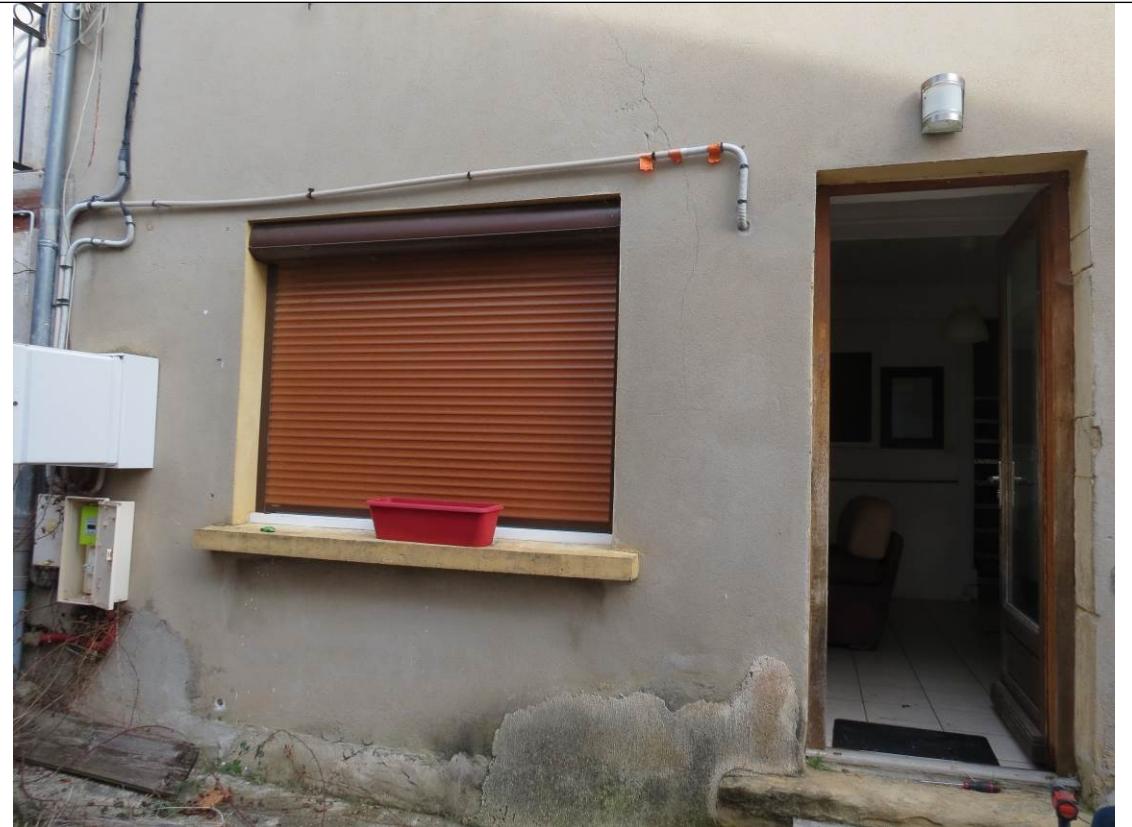
La façade enduite d'un crépi en ciment est en mauvais état en partie basse

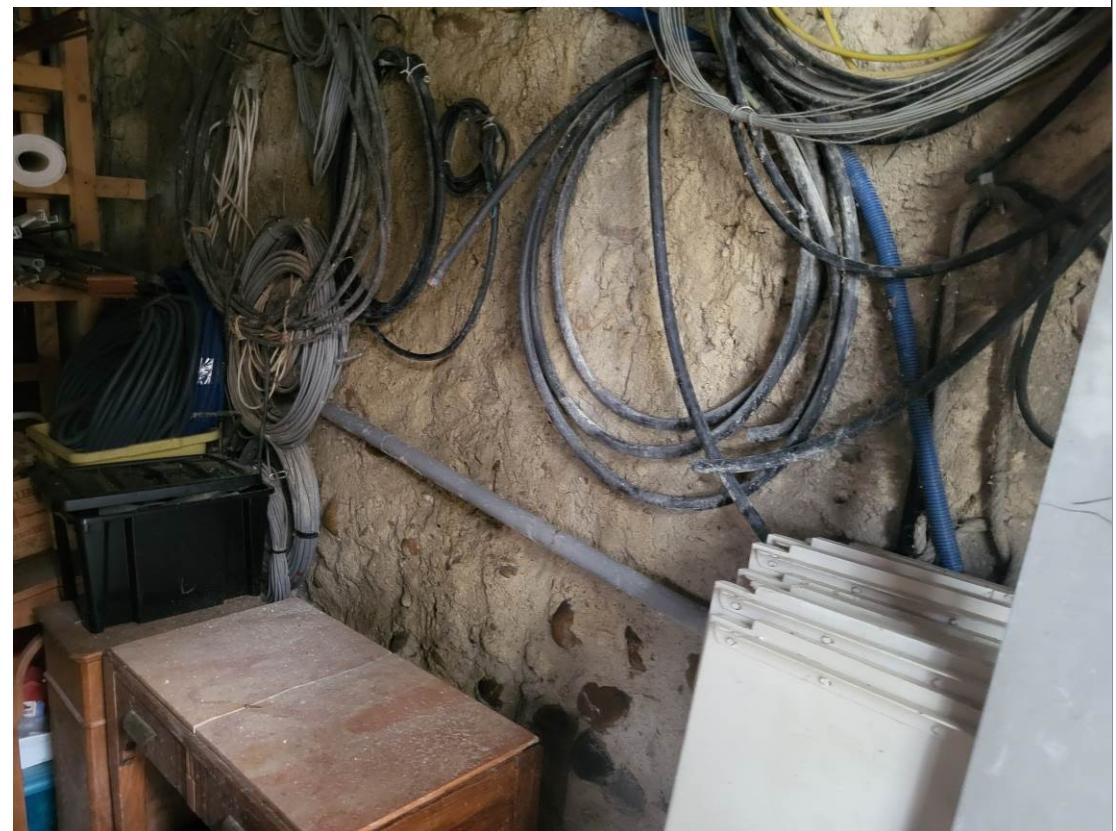
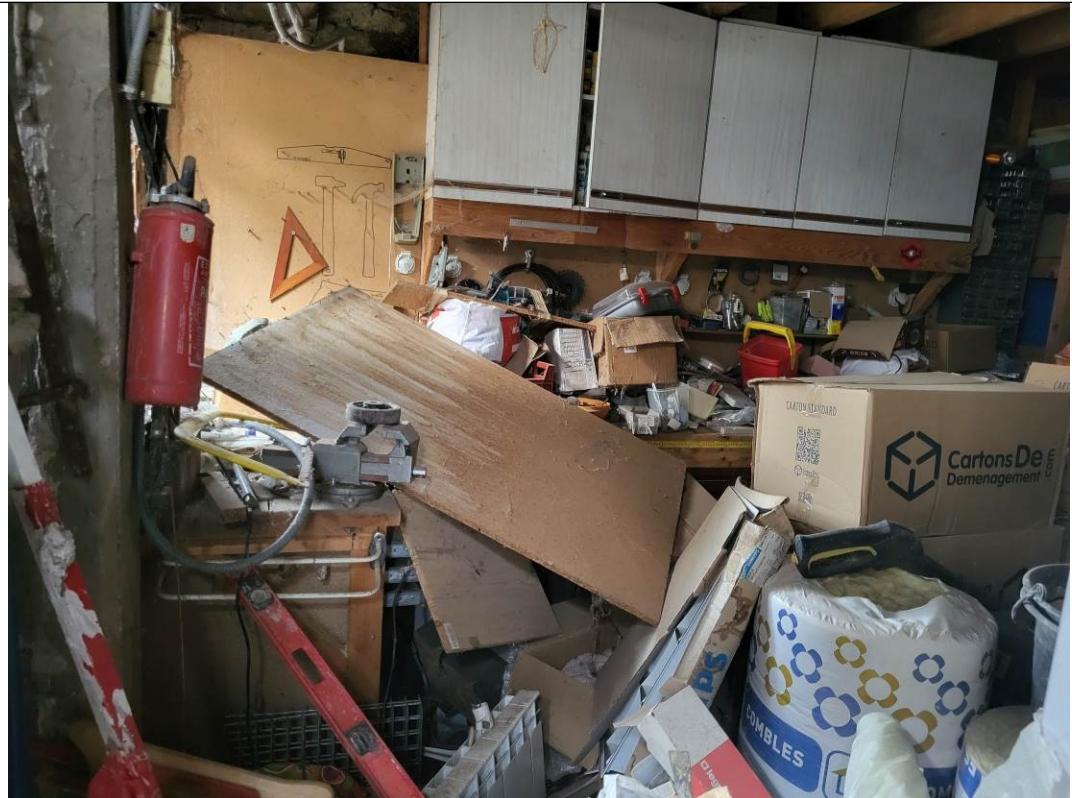
Le garage est fermé par une porte bois branlante en mauvais état. Je note également la présence d'une fenêtre bois en mauvais état aux vitres cassées.

La porte de garage ouverte je constate à l'intérieur la présence d'un capharnaüm. On devine que le sol se compose d'une dalle béton et que les murs sont en pisé et galets. Le plafond constitue le plancher du studio situé à l'étage.

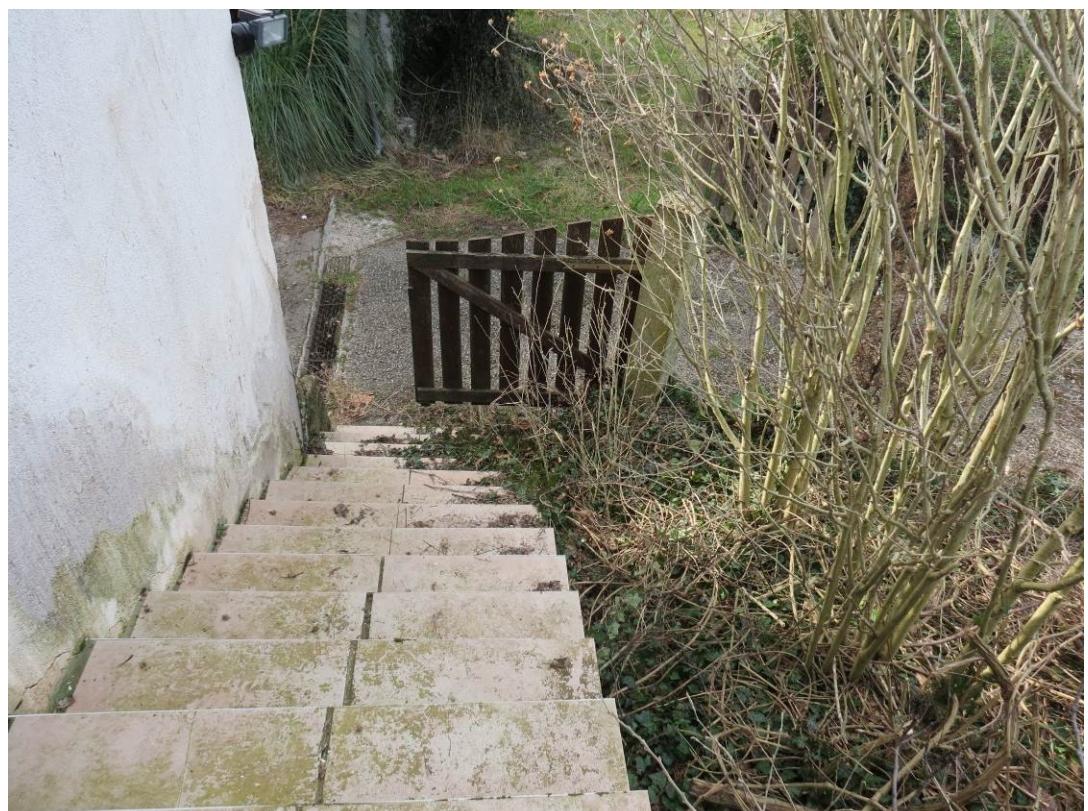
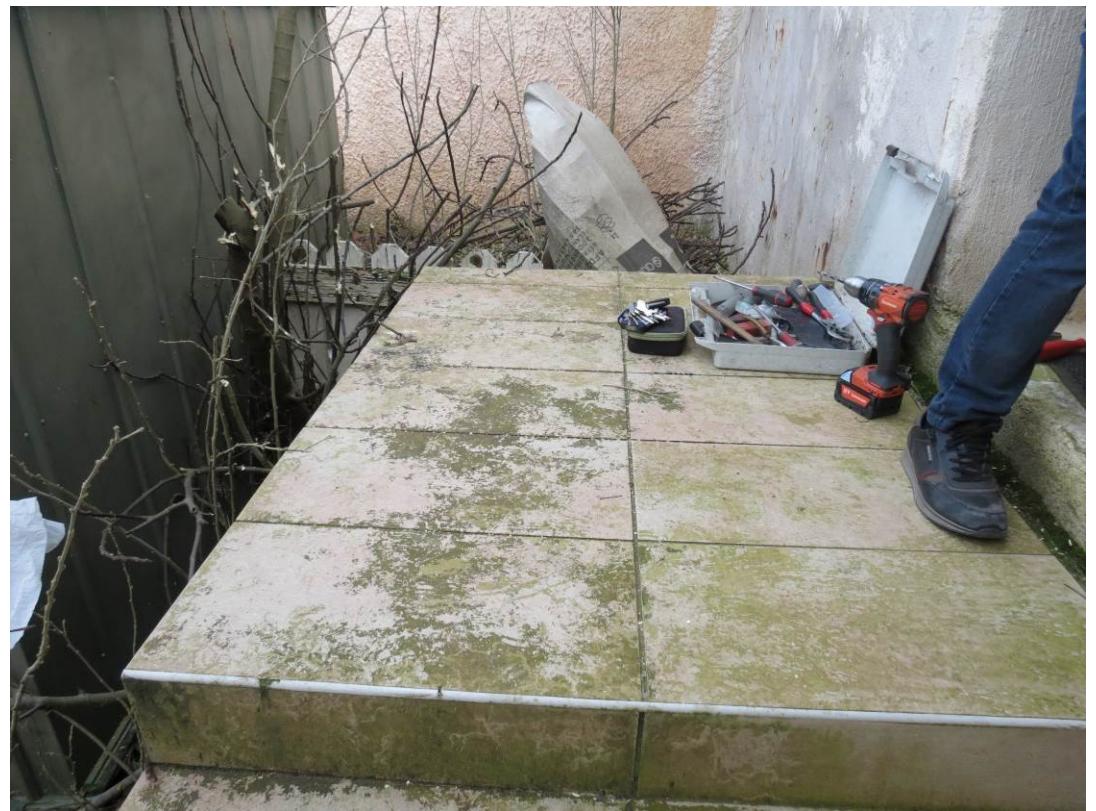
Au regard du plan cadastral, il semble que cet escalier qui ne dispose ni de barrière ni de garde-corps soit implanté sur la propriété voisine située au nord.

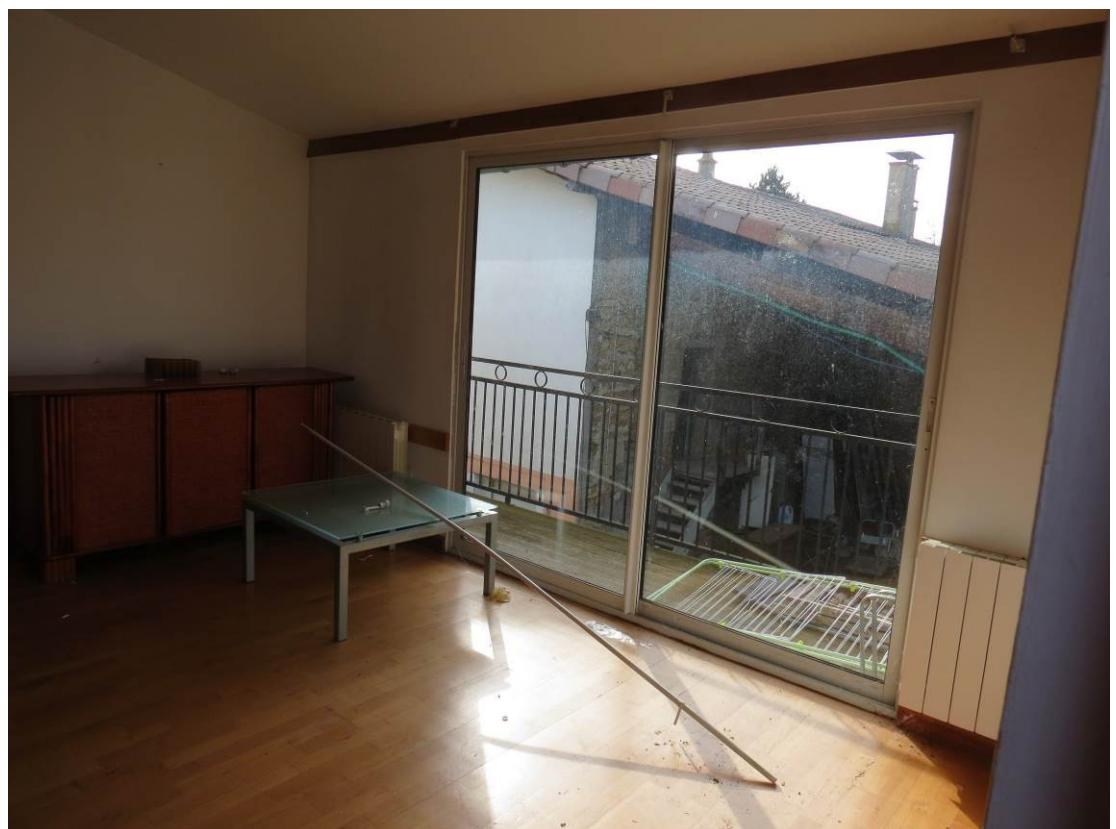
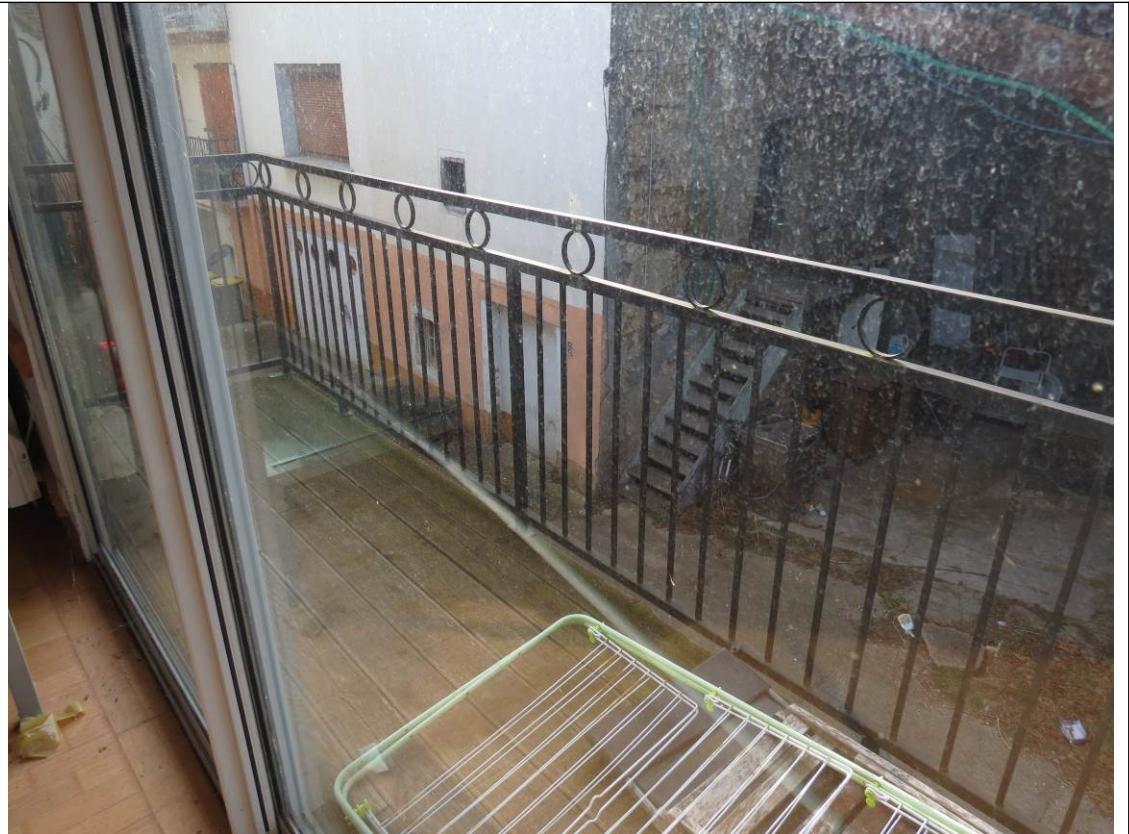
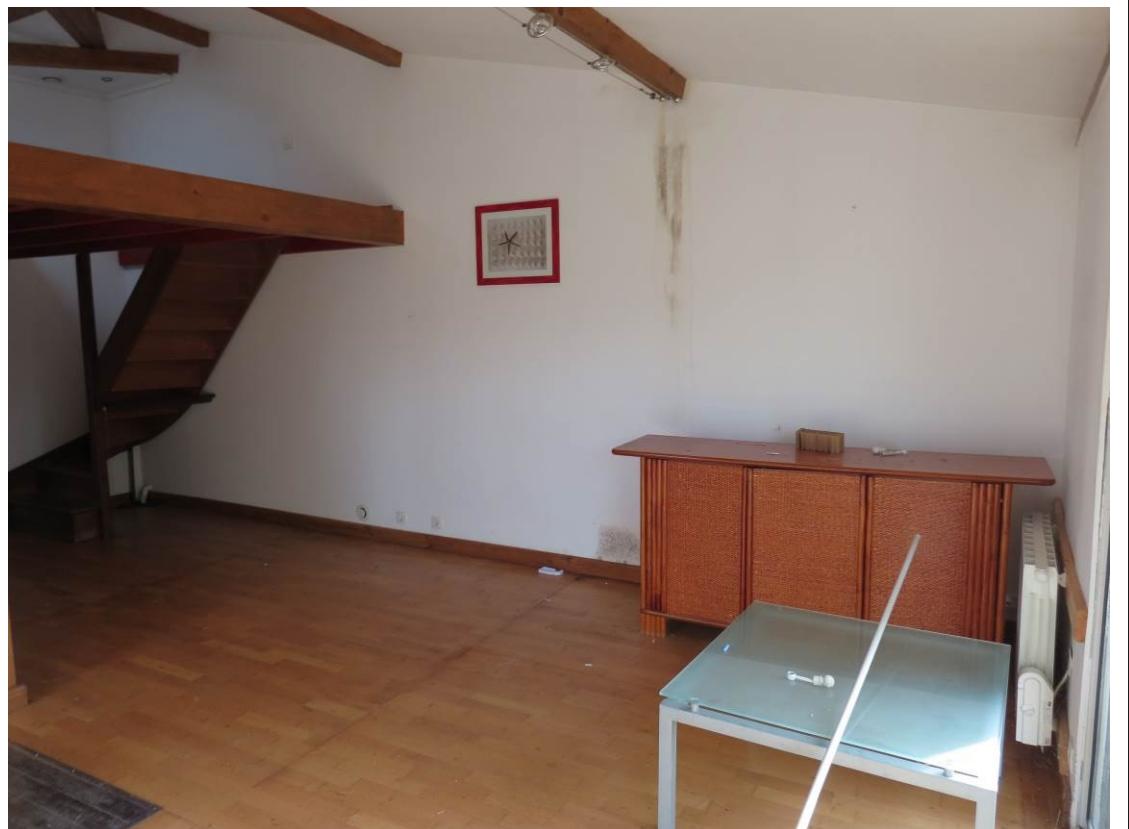
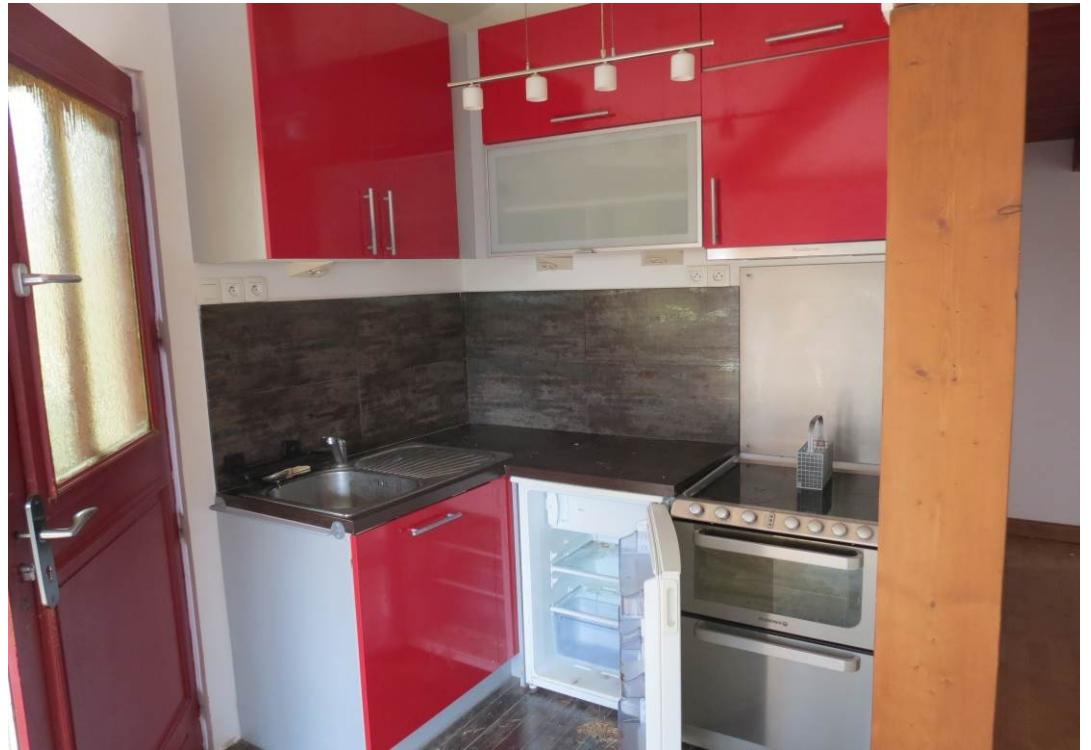
Le sol est en parquet flottant. Les murs doublés placoplâtre sont peints. Le plafond rampant est doublé et peint. Sur le mur sud, je note la présence de trace ocre semblant témoigner d'une infiltration d'eau au niveau de la poutre intermédiaire.

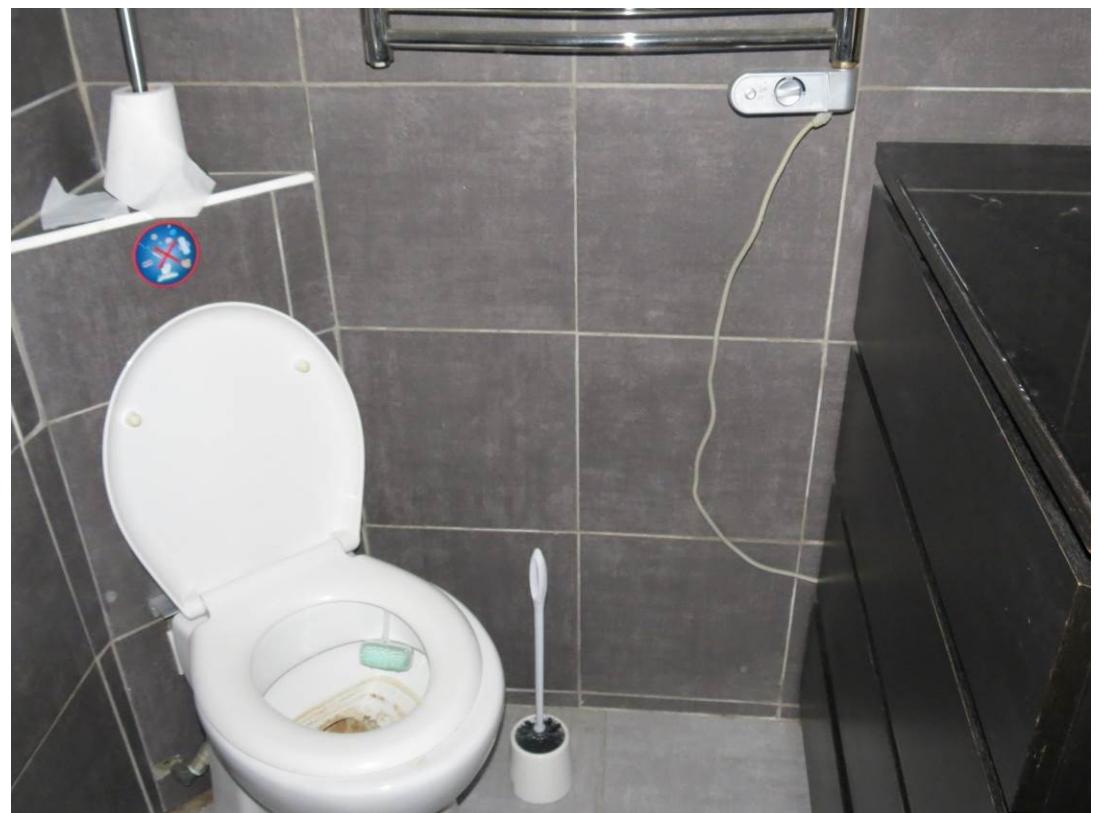
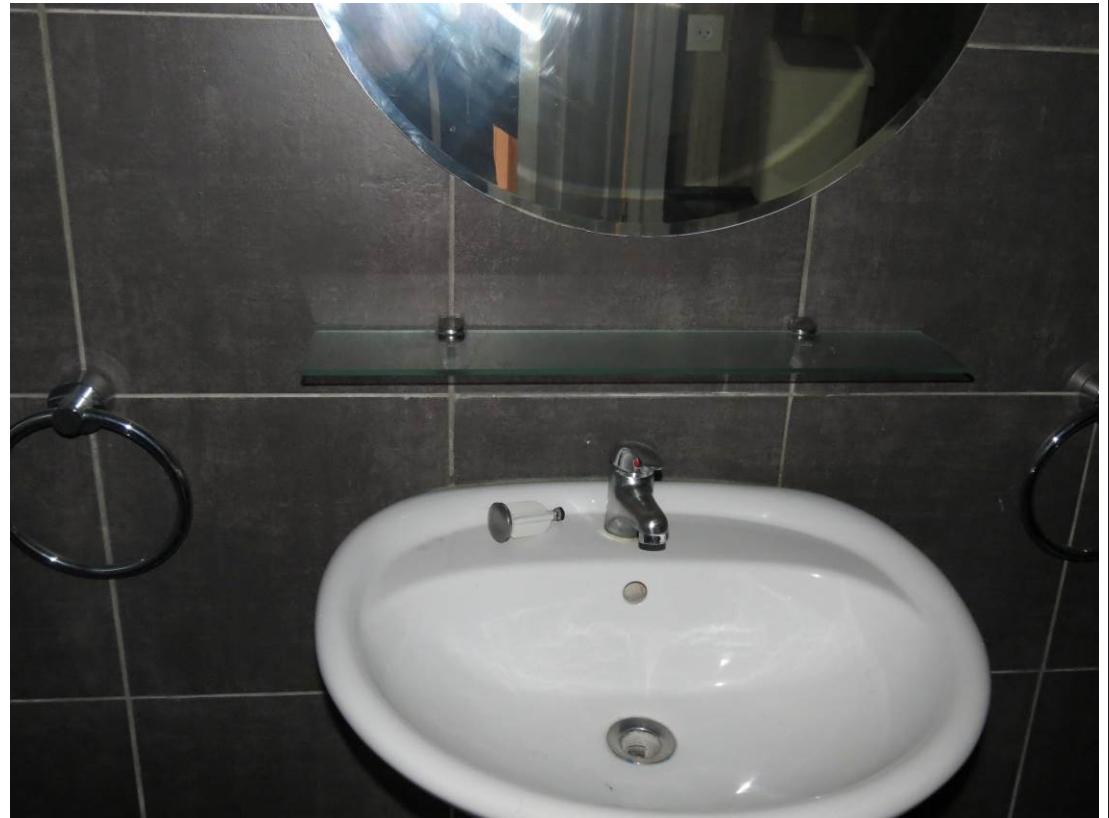
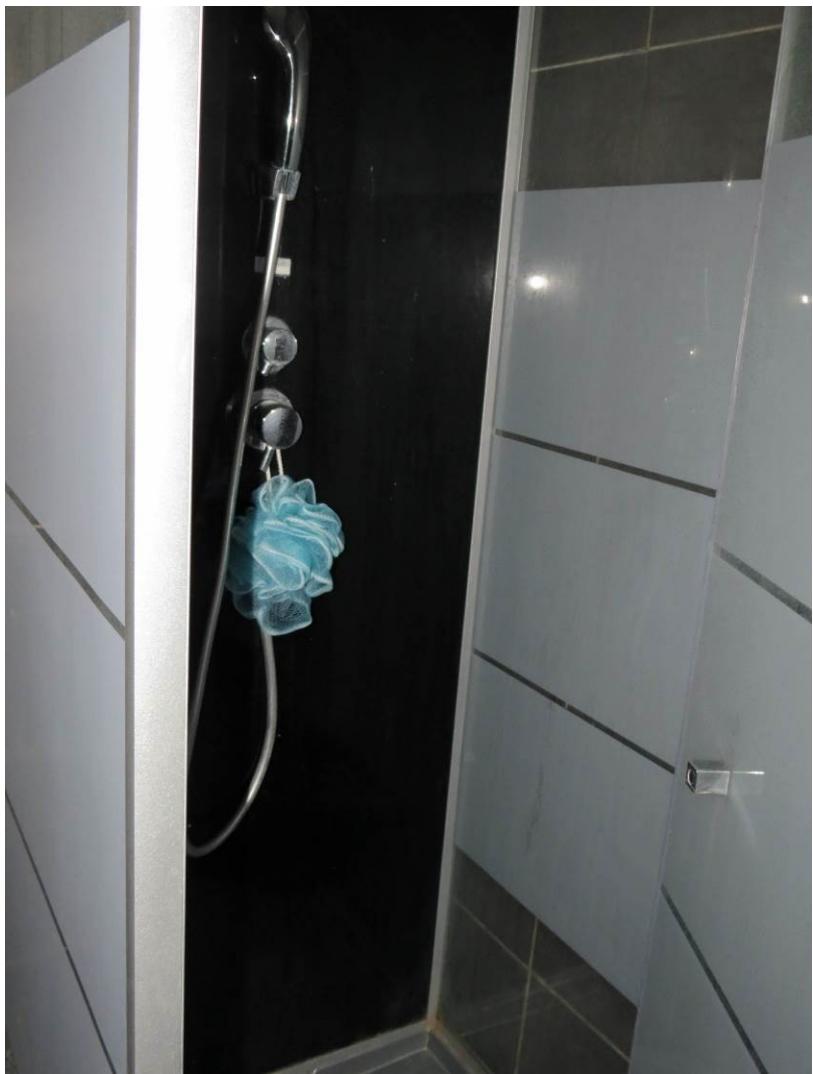
Le tout semble en bon état malgré une installation électrique visiblement dangereuse derrière la cabine de douche
