**ATTESTATION DES SURFACES**

Réf dossier n° 191119.3068

LOCALISATION DE L'IMMEUBLE	PROPRIETAIRE	DONNEUR D'ORDRE
Adresse : 1 RUE DU PRUNEY  Code postal : 38420 Ville : LE VERSOUD Type de bien : MAISON	Qualité : MONSIEUR Nom : J. [REDACTED] TAT [REDACTED] Adresse : 1 RUE DU PRUNEY  Code postal : 38420 Ville : LE VERSOUD	Qualité : HUISSIERS DE JUSTICE ASSOCIES Nom : SCP GERARD N'KAOUA & CYRIL N'KAOUA Adresse : 13 COURS JEAN JAURES Code postal : 38000 Ville : GRENOBLE Date du relevé : 14/11/2019

**RAPPORT DE REPERAGE DES MATERIAUX ET PRODUITS  
CONTENANT DE L'AMIANTE**

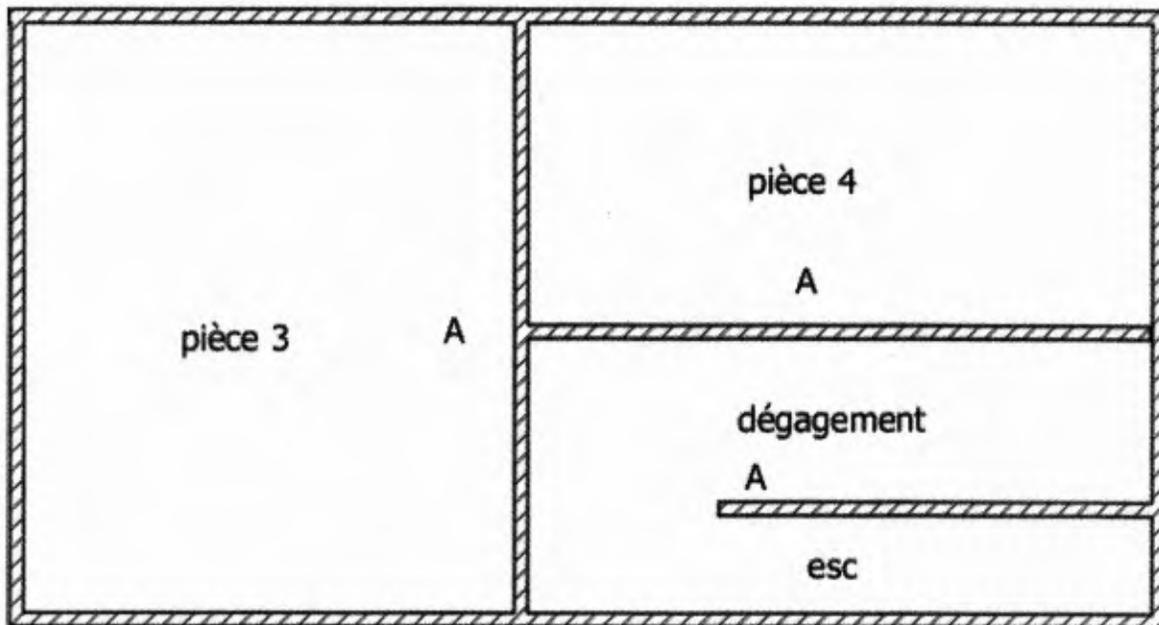
3ème

NB : ceci n'est pas un plan à l'échelle mais un croquis de repérage

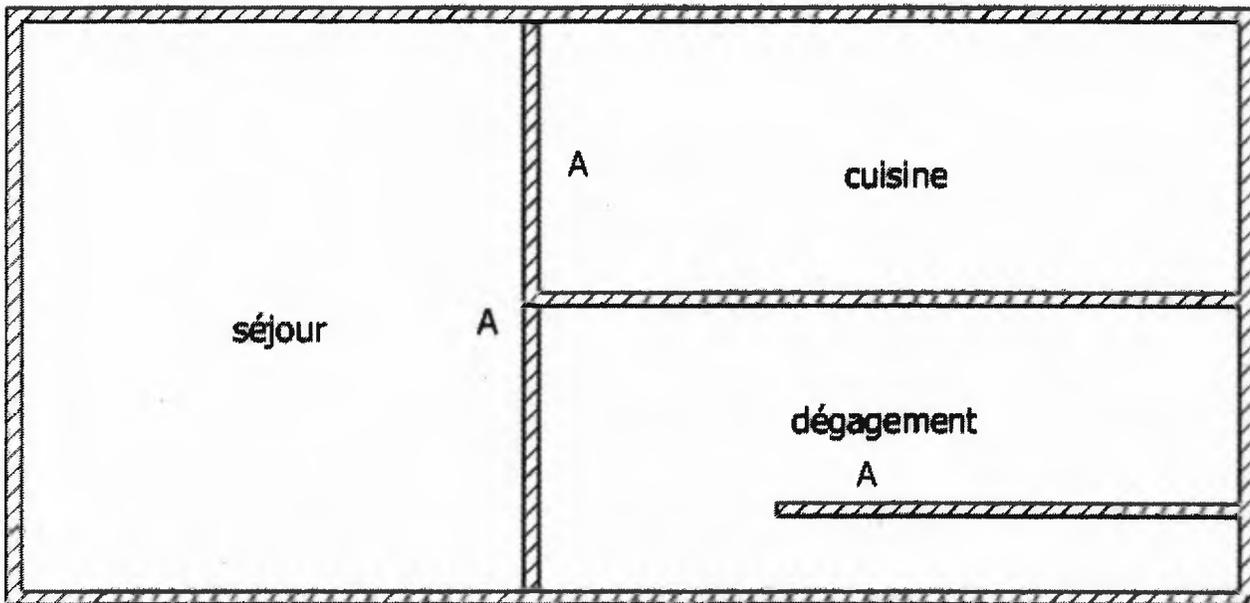
1er

NB : ceci n'est pas un plan à l'échelle mais un croquis de repérage

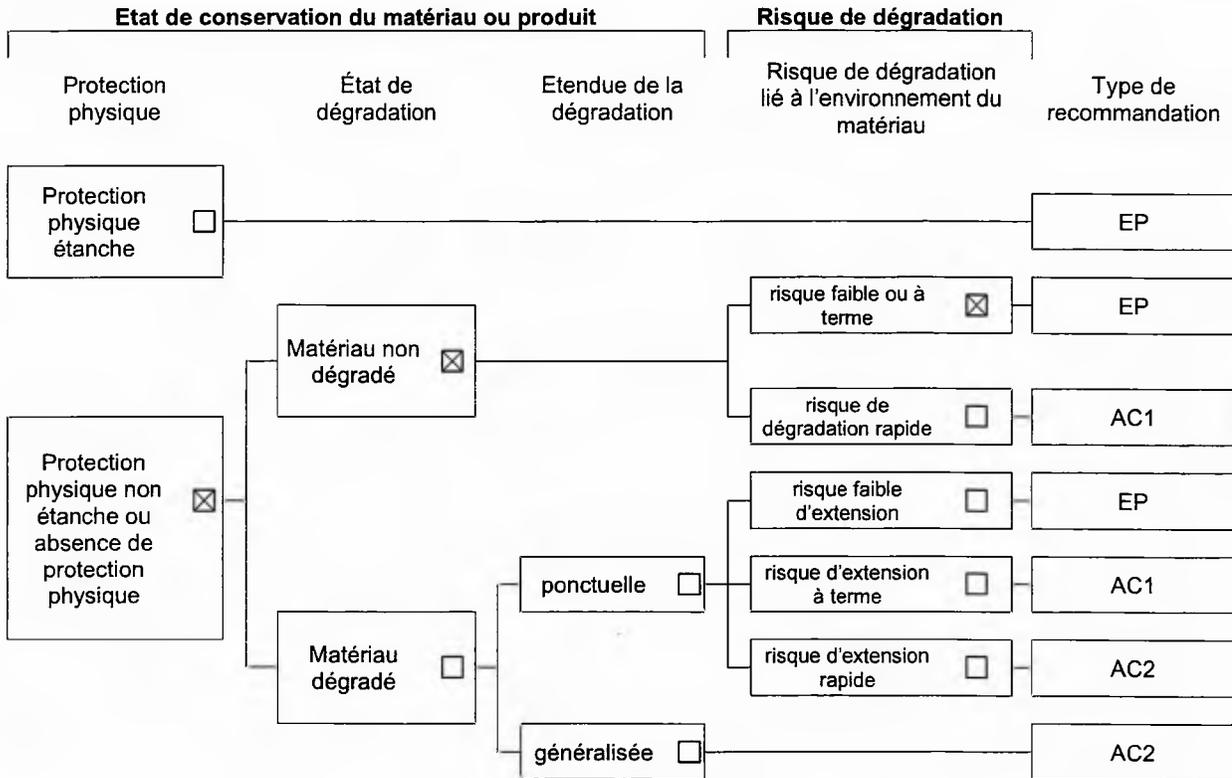
**ÉVALUATION DE L'ÉTAT DE CONSERVATION DES MATERIAUX DE LA LISTE B**

Localisation : Garage Élément : Faîtage Repérage n° : 1

**RESULTAT DE LA GRILLE D'ÉVALUATION**  
*Liste B*

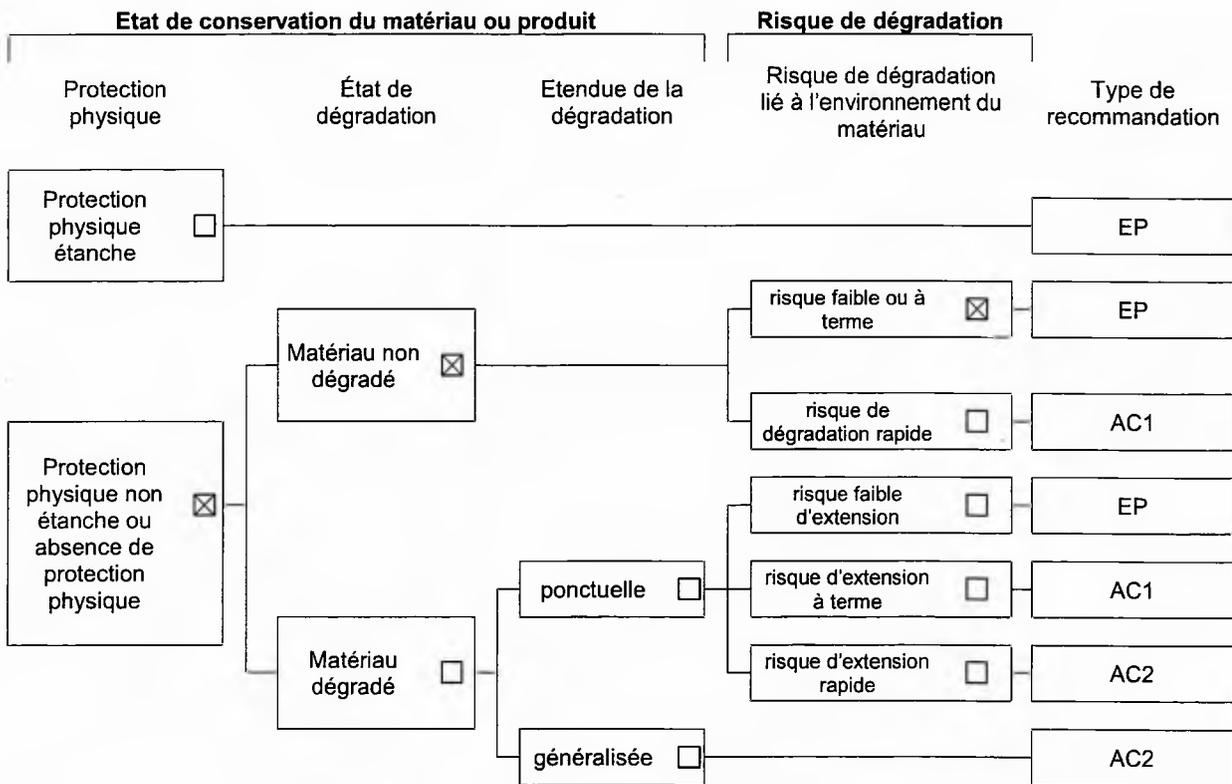
**ÉVALUATION DE L'ÉTAT DE CONSERVATION DES MATERIAUX DE LA LISTE B**

Localisation : Façade Élément : Conduits Repérage n° : 2

**RESULTAT DE LA GRILLE D'ÉVALUATION**  
Liste B

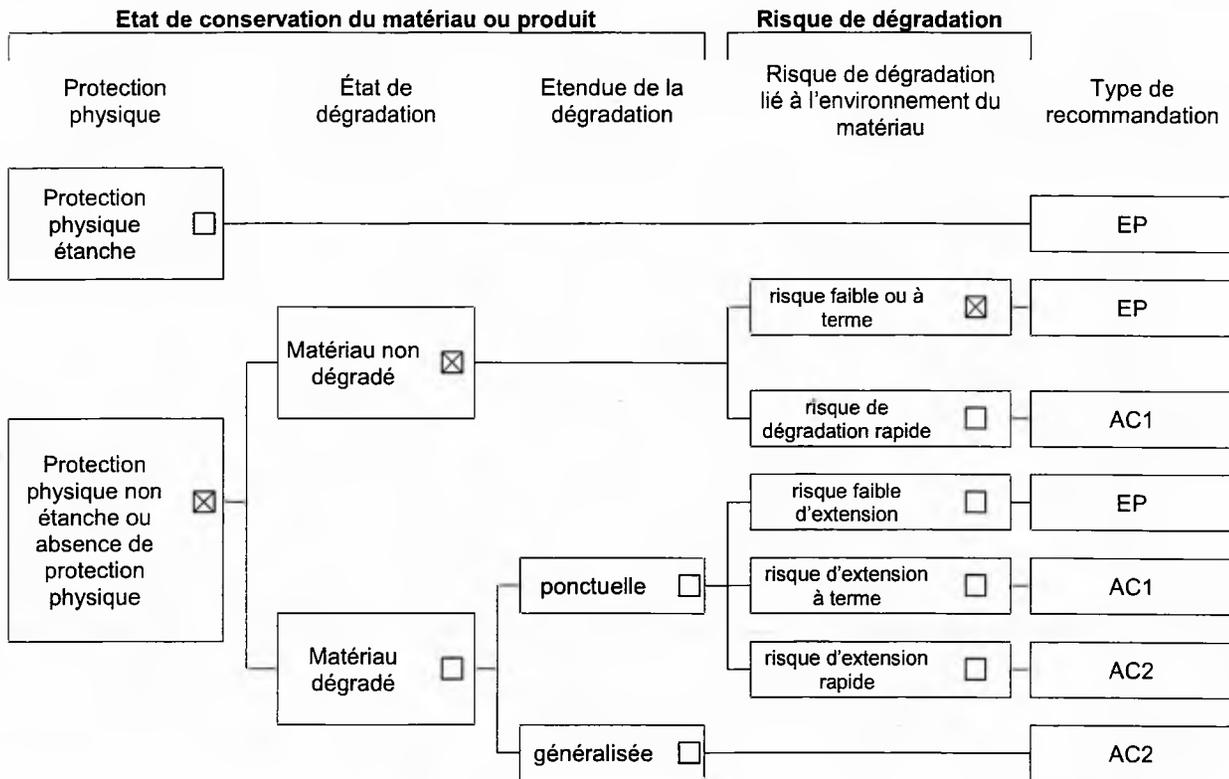
**ÉVALUATION DE L'ÉTAT DE CONSERVATION DES MATERIAUX DE LA LISTE B**

Localisation : Façade Elément : Conduits Repérage n° : 3

**RESULTAT DE LA GRILLE D'EVALUATION**  
Liste B
