## PROCES VERBAL DE DESCRIPTIF (I) ET PROCES VERBAL DE SUPERFICIE (II)

Dans un ensemble immobilier dénommé « LE PORTALIS » situé sur la commune de VOIRON (38500) – 15 Place Porte de la Buisse, cadastré section BI n°25, et plus particulièrement :

Le lot n°3: un appartement et les 71/1000èmes de la copropriété.

#### **DOSSIER DE DIAGNOSTICS TECHNIQUES**

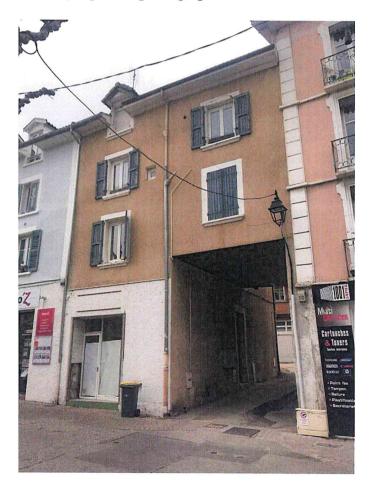
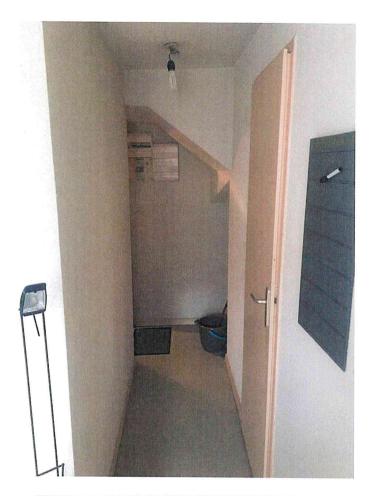
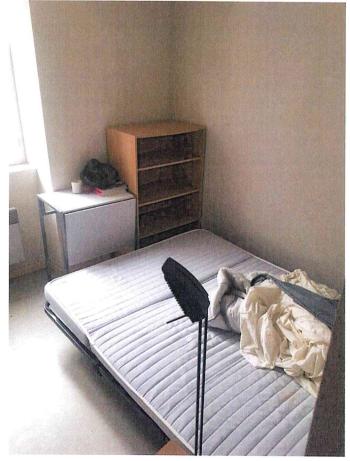
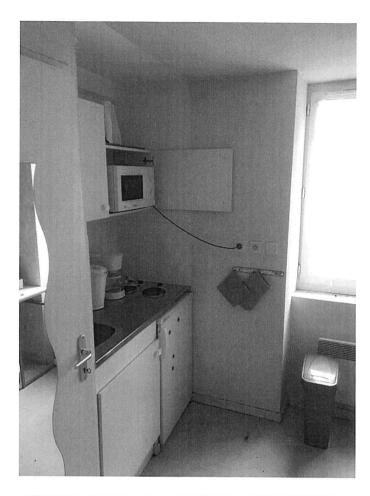
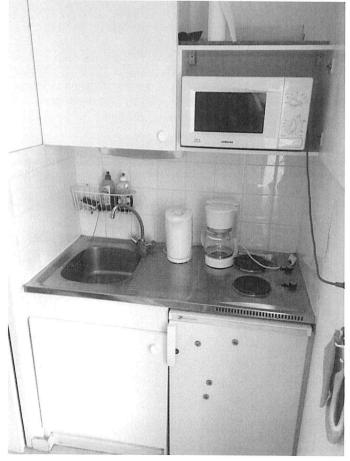
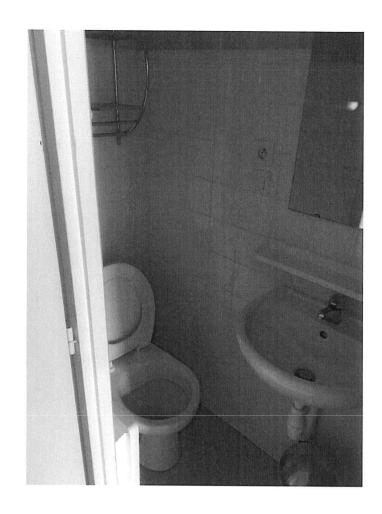
#### **PHOTOGRAPHIES:**

Lot n°3: il s'agit d'un appartement de type Studio, au 2ème étage à droite sur le palier, composé d'une entrée, salle d'eau/WC, et un salon/cuisine.

Ce bien est bon état général.

Les murs et plafond sont crépis.

Les sols sont recouverts de linoleum.

De ces biens, j'ai pris les photographies suivantes :
