DOSSIER DE DIAGNOSTICS TECHNIQUES

Réf dossier n° 270122.4780

Type de bien : Appartement T/4

189 Cours de la Libération

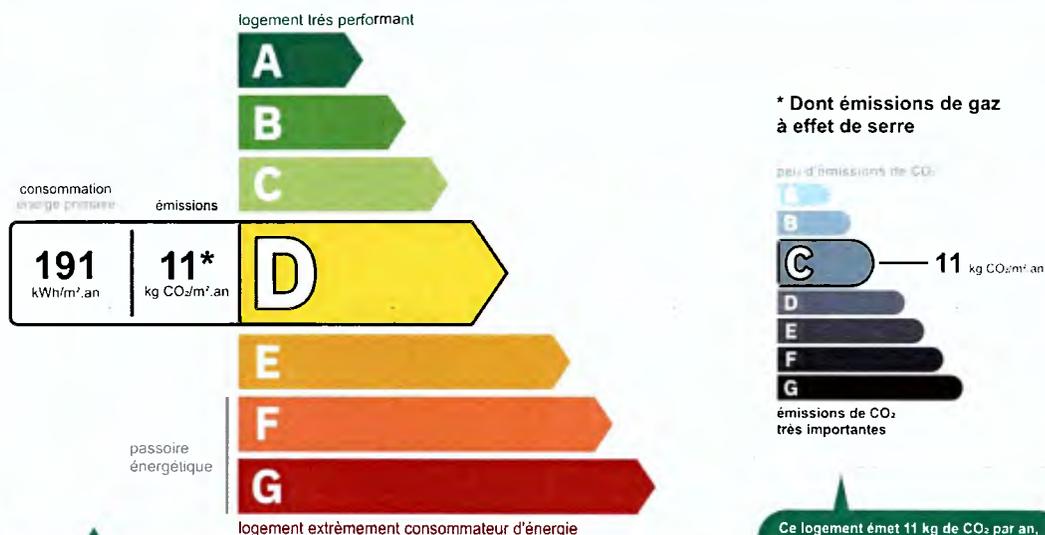
Performance énergétique

Le niveau de consommation énergétique dépend de l'isolation du logement et de la performance des équipements. Pour l'améliorer, voir pages 5 à 6
