## Désignation du ou des bâtiments

Adresse : ..... 130 galerie l'arlequin (226)

Commune : ..... 38100 GRENOBLE

### Des matériaux et produits contenant de l'amiante pour l'établissement du constat établi à l'occasion de la vente d'un immeuble bâti

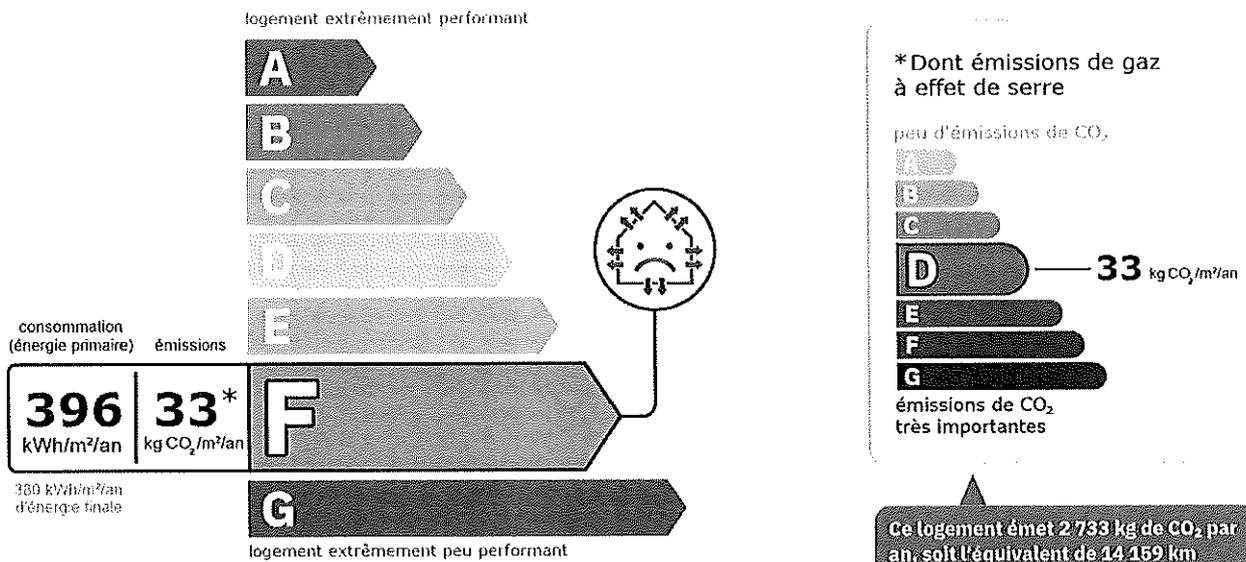
## Performance énergétique et climatique

Le niveau de consommation énergétique dépend de l'isolation du logement et de la performance des équipements. Pour l'améliorer, voir pages 4 à 6

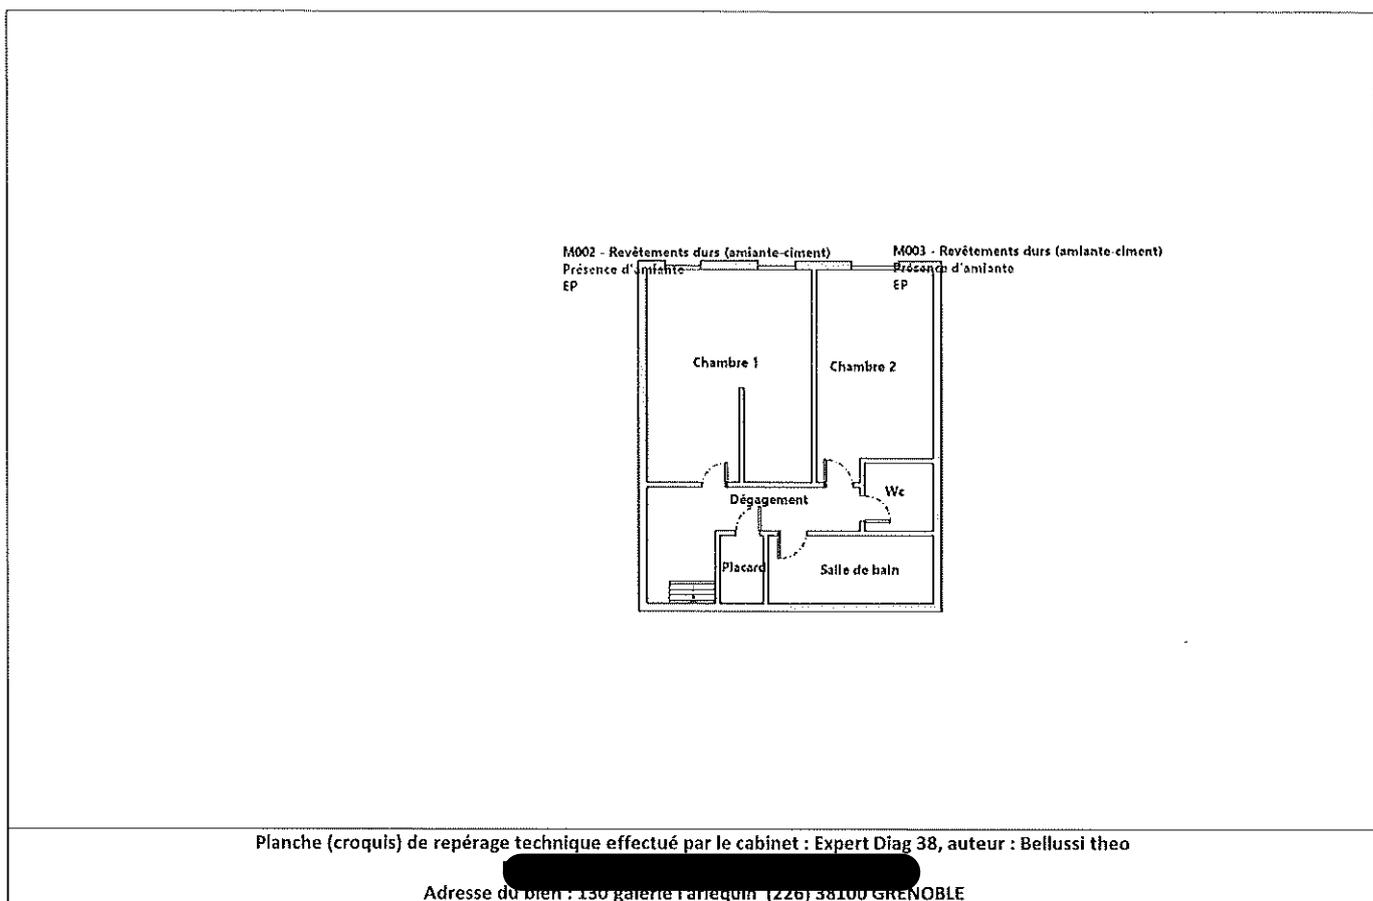
### 7.1 - Annexe - Schéma de repérage

Planche (croquis) de repérage technique effectué par le cabinet : Expert Diag 38, auteur : Bellussi theo

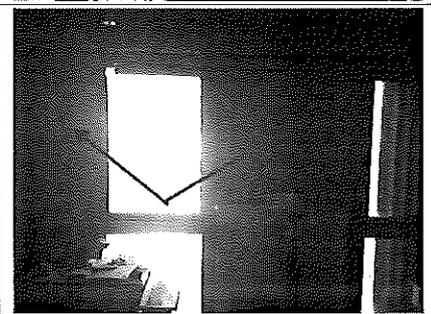
Chambre 1	<p><u>Identifiant:</u> M002  <u>Description:</u> Revêtements durs (amiante-ciment)  <u>Composant de la construction:</u> Murs, Cloisons "en dur" et Poteaux (périphériques et intérieurs)  <u>Partie à sonder:</u> Revêtements durs (amiante-ciment)  <u>Liste selon annexe.13-9 du CSP:</u> B  <u>Localisation sur croquis:</u> M002  <u>Sondage:</u> Sonore, Visuel</p>	Présence d'amiante (sur jugement de l'opérateur)	<p>Matériau non dégradé</p> <p><b>Résultat EP**</b></p> <p><b>Préconisation :</b> Il est recommandé de réaliser une évaluation périodique.</p>

<p>Photo n° PhA002          Localisation : Chambre 1          Ouvrage : Murs, Cloisons "en dur" et Poteaux (périphériques et intérieurs)          Partie d'ouvrage : Revêtements durs (amiante-ciment)          Description : Revêtements durs (amiante-ciment)          Localisation sur croquis : M002</p>

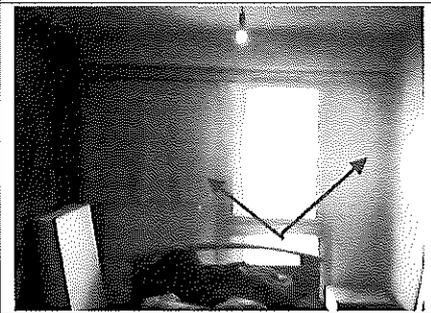
Localisation	Identifiant + Description	Conclusion (Justification)	Etat de conservation** et préconisations*	Photo
Chambre 2	<u>Identifiant:</u> M003 <u>Description:</u> Revêtements durs (amiante-ciment) <u>Composant de la construction:</u> Murs, Cloisons "en dur" et Poteaux (périphériques et intérieurs) <u>Partie à sonder:</u> Revêtements durs (amiante-ciment) <u>Liste selon annexe.13-9 du CSP:</u> B <u>Localisation sur croquis:</u> M003 <u>Sondage:</u> Sonore, Visuel	Présence d'amiante (sur jugement de l'opérateur)	Matériau non dégradé  <u>Résultat EP**</u>  <u>Préconisation :</u> Il est recommandé de réaliser une évaluation périodique.

<p>Photo n° PhA003          Localisation : Chambre 2          Ouvrage : Murs, Cloisons "en dur" et Poteaux (périphériques et intérieurs)          Partie d'ouvrage : Revêtements durs (amiante-ciment)          Description : Revêtements durs (amiante-ciment)          Localisation sur croquis : M003</p>

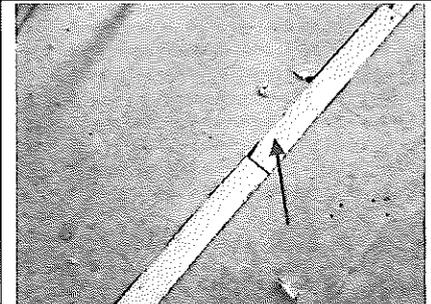
<p>Photo n° PhA005          Localisation : Cuisine/Salon          Ouvrage : Planchers          Partie d'ouvrage : Dalles de sol          Description : Dalles de sol          Localisation sur croquis : M005</p>
