# Dossier Technique Immobilier

Numéro de dossier : 23/IMO/1679/TAL  
Date du repérage : 21/12/2023

Adresse : 43, Route de Marseille  
38150 CHANAS  
Etage 1 Partie EST, N° de lot: 2

Type de bien : Appartement  
Année de construction : Avant 1948  
Surface habitable : 44,2 m<sup>2</sup>

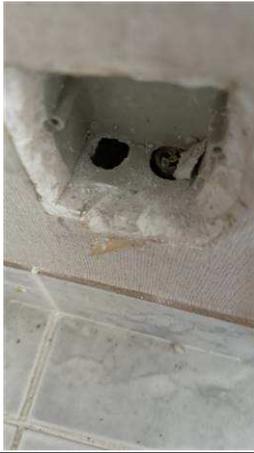
Photo PhEle001

Libellé de l'anomalie : B8.3 e Au moins un conducteur isolé n'est pas placé sur toute sa longueur dans un conduit, une goulotte ou une plinthe ou une huisserie, en matière isolante ou métallique, jusqu'à sa pénétration dans le matériel électrique qu'il alimente.
