## DOSSIER DE DIAGNOSTICS TECHNIQUES

Réf dossier n° 37047

Type de bien : **Appartement T/1**

**2 avenue des Bains**

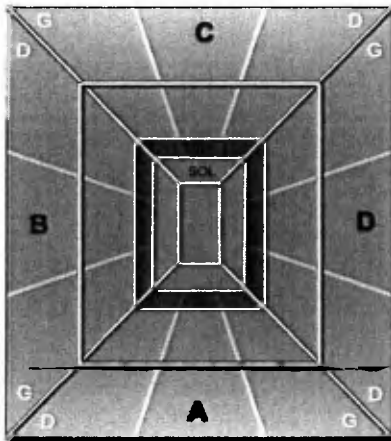
## SCHEMA TYPE DE LA PIECE

Mur A : Mur d'accès à la pièce  
Mur B : Mur gauche  
Mur C : Mur du fond  
Mur D : Mur droit
