## Certificat de superficie de la partie privative

Adresse : ..... 28 Cité de Pruney (47)

Commune : ..... 38420 LE VERSOUD

## Rapport mission de repérage

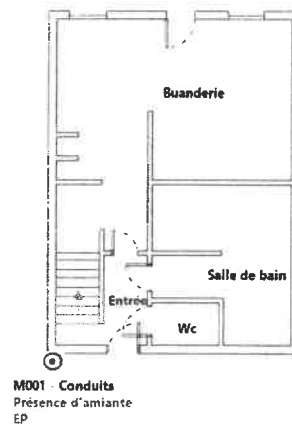
**7.1 - Annexe - Schéma de repérage**

Planche (croquis) de repérage technique effectué par le cabinet : Expert Diag 38, auteur : Bellussi theo  
Dossier n° 23/ /5250 du 16/10/2023  
Adresse du bien : 28 Cite de Pruney (47) 38420 LE VERSOUD

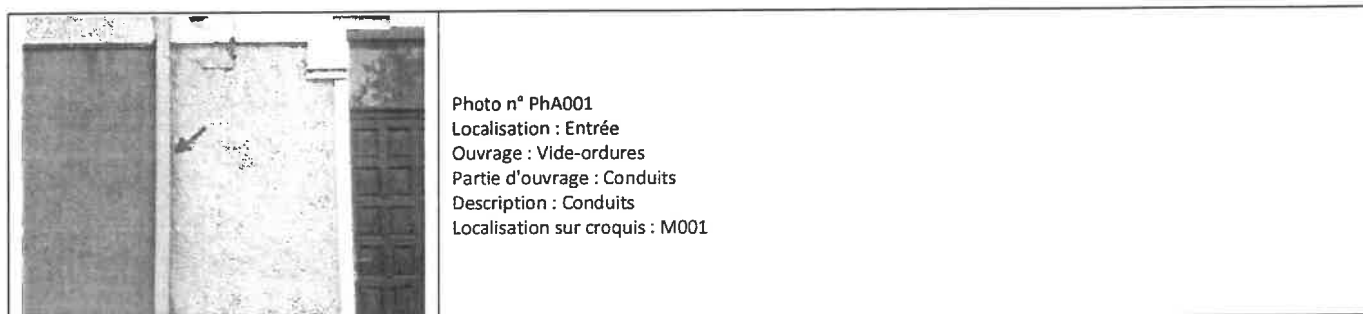
Photo n° PhA001  
Localisation : Entrée  
Ouvrage : Vide-ordures  
Partie d'ouvrage : Conduits  
Description : Conduits  
Localisation sur croquis : M001

| Localisation | Identifiant + Description | Conclusion (justification) | Etat de conservation** et préconisations* | Photo |
|---|---|---|---|---|
| Entrée | <u>Identifiant:</u> M001<br><u>Description:</u> Conduits<br><u>Composant de la construction:</u> Vide-ordures<br><u>Partie à sonder:</u> Conduits<br><u>Liste selon annexe.13-9 du CSP:</u> B<br><u>Localisation sur croquis:</u> M001<br><u>Sondage:</u> Sonore, Visuel | Présence d'amiante (sur jugement de l'opérateur) | Matériau non dégradé<br><br><b>Résultat</b> EP**<br><br><b>Préconisation :</b> Il est recommandé de réaliser une évaluation périodique. | |
