## Résumé de l'expertise n° A25DUC160402

Adresse : ..... **26 rue montant au château**

Commune : ..... **26200 MONTELIMAR**

**Appartement RDC et dépendances, Lot numéro 13**

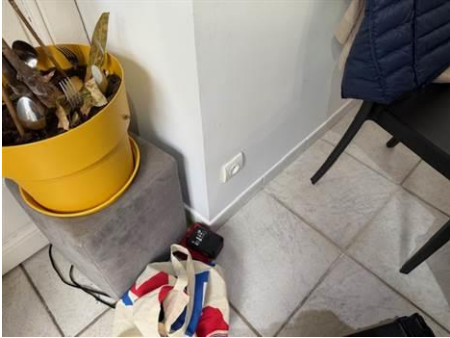
| | <p>Photo PhEle001<br/>Libellé du point de contrôle : B3.3.6 a2 Au moins un socle de prise de courant comporte une broche de terre non reliée à la terre.<br/>Remarques : notamment séjour, entrée, chambre 1 et cuisine</p> |

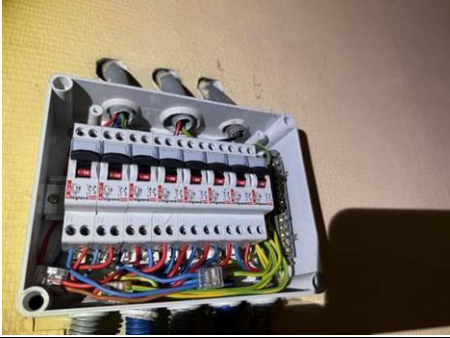
| | <p>Photo PhEle002<br/>Libellé de l'anomalie : B4.3 e Le courant assigné (calibre) de la protection contre les surcharges et courts-circuits d'au moins un circuit n'est pas adapté à la section des conducteurs correspondants.<br/>Remarques : Présence d'au moins une protection de calibre 32A avec des conducteurs actifs de section insuffisante (2,5mm<sup>2</sup>) : Buanderie</p> |

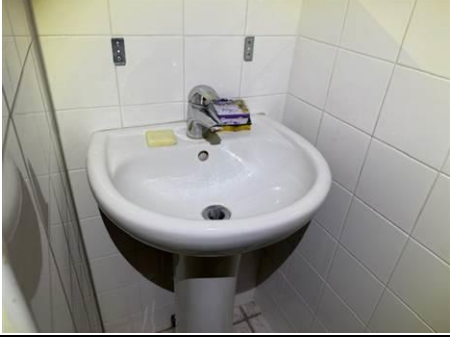
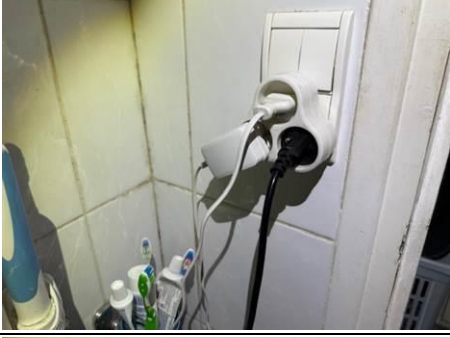
| | <p>Photo PhEle003<br/>Libellé de l'anomalie : B5.3 a Locaux contenant une baignoire ou une douche : la continuité électrique de la liaison équipotentielle supplémentaire, reliant les éléments conducteurs et les masses des matériels électriques, n'est pas satisfaisante (résistance supérieure à 2 ohms).<br/>Remarques : socle de prise de courant non relié à la LES (salle d'eau) et continuité sur les canalisations métalliques sur lavabo supérieure à 2ohms ( salle de bains)</p> |
| | <p>Photo PhEle003<br/>Libellé de l'anomalie : B5.3 a Locaux contenant une baignoire ou une douche : la continuité électrique de la liaison équipotentielle supplémentaire, reliant les éléments conducteurs et les masses des matériels électriques, n'est pas satisfaisante (résistance supérieure à 2 ohms).<br/>Remarques : socle de prise de courant non relié à la LES (salle d'eau) et continuité sur les canalisations métalliques sur lavabo supérieure à 2ohms ( salle de bains)</p> |

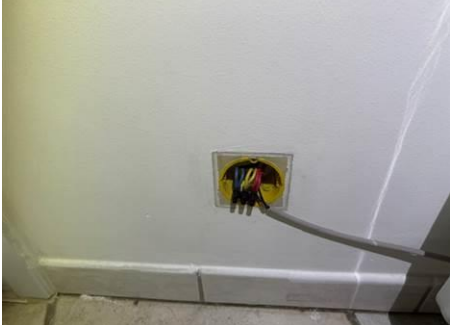
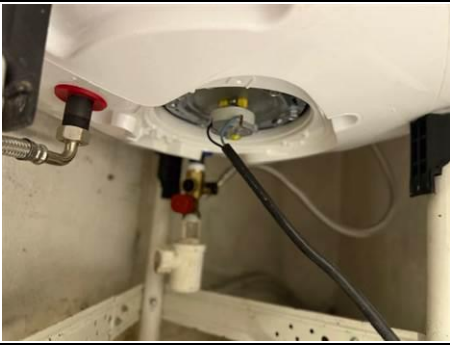
| | <p>Photo PhEle004<br/>Libellé de l'anomalie : B7.3 a L'Enveloppe d'au moins un matériel est manquante ou détériorée.<br/>Remarques : Manque cache sur boîte de connexion: notamment vers les radiateurs : chambre 2, séjour<br/>Cache sous chauffe-eau manquant : placard chambre 2</p> |

| | <p>Photo PhEle004<br/>Libellé de l'anomalie : B7.3 a L'Enveloppe d'au moins un matériel est manquante ou détériorée.<br/>Remarques : Manque cache sur boîte de connexion: notamment vers les radiateurs : chambre 2, séjour<br/>Cache sous chauffe-eau manquant : placard chambre 2</p> |

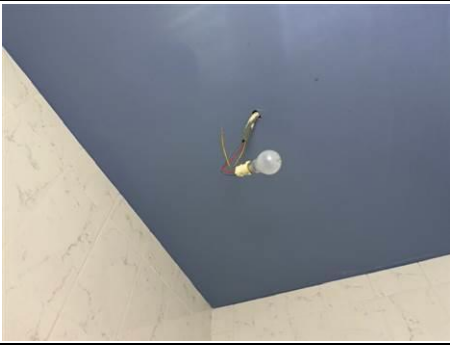
| | <p>Photo PhEle005<br/>Libellé de l'anomalie : B8.3 a L'installation comporte au moins un matériel électrique vétuste.<br/>Remarques : Douilles de chantier : notamment salle d'eau studio</p> |

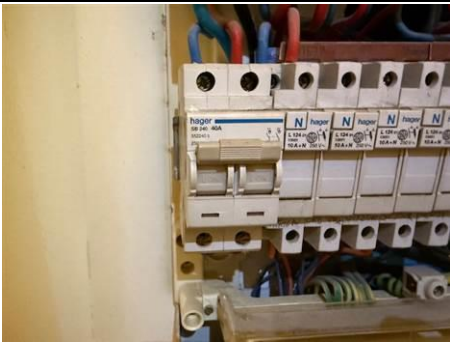
| | <p>Photo PhEle001</p> <p>Libellé de l'anomalie : B4.3 i Le courant assigné de l'interrupteur assurant la coupure de l'ensemble de l'installation n'est pas adapté.</p> <p>Remarques : Disjoncteur de calibre 15-45A : alors que l'interrupteur dans le logement est de calibre 40A insuffisant : Entrée</p> |

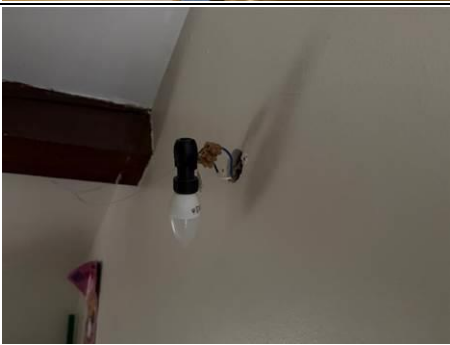
| | <p>Photo PhEle002</p> <p>Libellé de l'anomalie : B7.3 d L'installation électrique comporte au moins une connexion avec une partie active nue sous tension accessible.</p> <p>Remarques : Absence de boîte de connexion sur dominos apparents avant point d'éclairage chambre 1</p> |

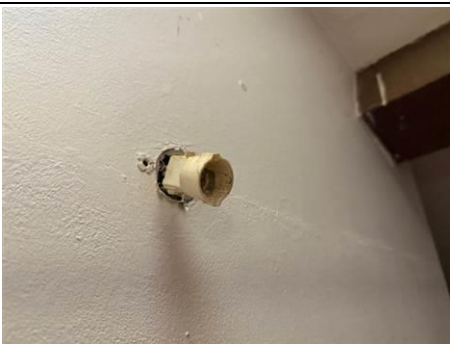
| | <p>Photo PhEle003</p> <p>Libellé de l'anomalie : B8.3 a L'installation comporte au moins un matériel électrique vétuste.</p> <p>Remarques : Douilles de chantier : notamment chambre 2</p> |
