## Résumé de l'expertise n° 26/IMO/3795

Adresse : ..... **8 PLACE BEAUMARCHAIS**

Commune : ..... **38130 ECHIROLLES**

## Certificat de superficie de la partie privative

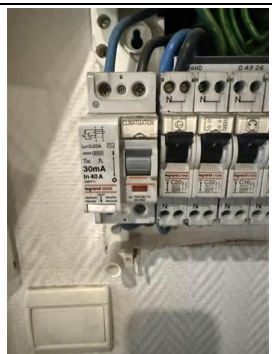
| N° Article (1) | Libellé et localisation (*) des anomalies | N° Article (2) | Libellé des mesures compensatoires (3) correctement mises en œuvre | Photos |
|---|---|---|---|---|
| B4.3 j1 | Le courant assigné de l'interrupteur différentiel placé en aval du disjoncteur de branchement n'est pas adapté.<br><b>Remarques :</b> Le courant assigné (calibre) des interrupteurs différentiels placés en aval du disjoncteur de branchement est inadapté ; <b>Faire intervenir un électricien qualifié afin de remplacer les interrupteurs différentiels existants par des interrupteurs différentiels dont le courant assigné est adapté</b> | | | |
