## **PROCES-VERBAL DESCRIPTIF D'UN IMMEUBLE SAISI**

**Affaire : SDC LA CITE DU PRUNY Vs/ M.**

**Adresse : 28, Cité du Pruney, 38420 LE VERSOUD**

**PV Constat du 16/10/2023**

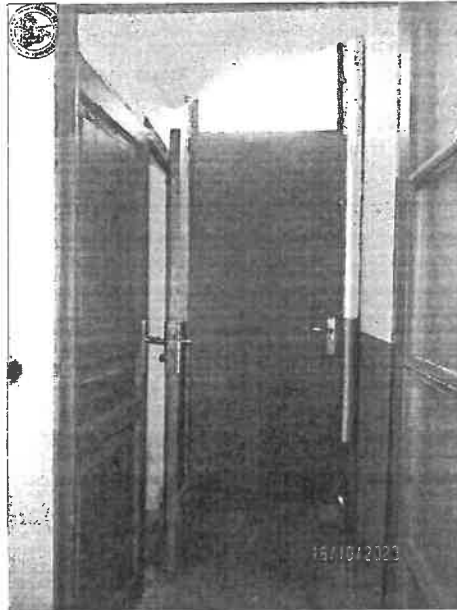
Photographie 4.

- Le plafond est peint blanc.
- Un point lumineux au plafond.

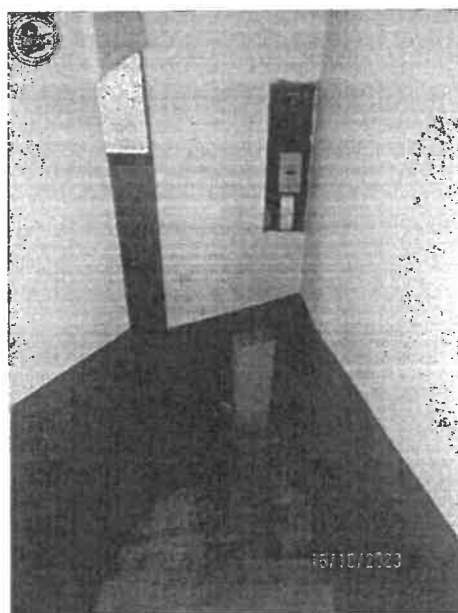
Photographie 15.

- Un escalier en bois à l'état brut.
- Les parois sont peintes en blanc et bleu.
- Le plafond est peint blanc.
- Un tableau électrique mural avec compteur Linky et disjoncteur.
- Un point lumineux au plafond.

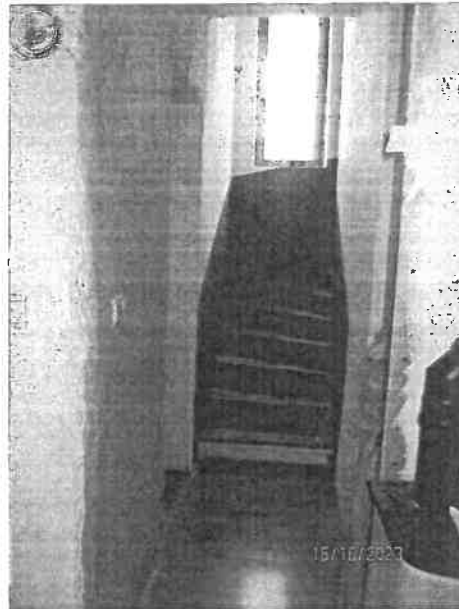
Photographie 16.

- Le sol est recouvert d'un parquet flottant.
- Les parois sont peintes blanches.
- Le plafond est peint blanc.
- Deux spots électriques au plafond.

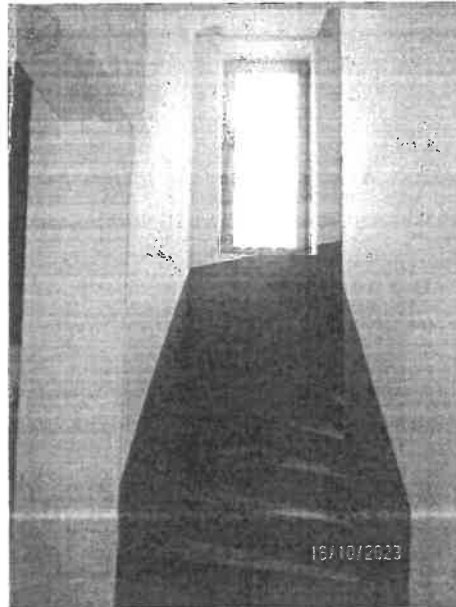
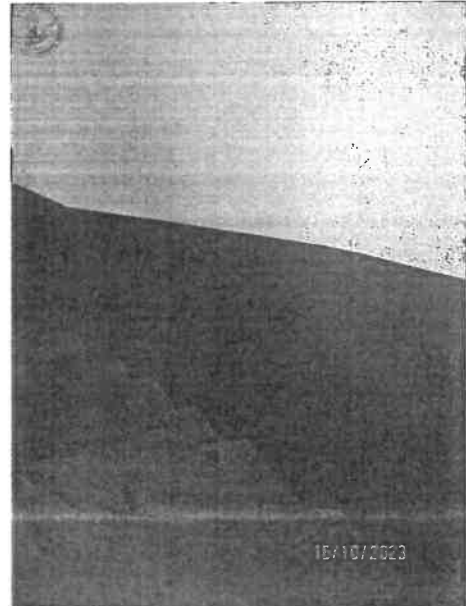
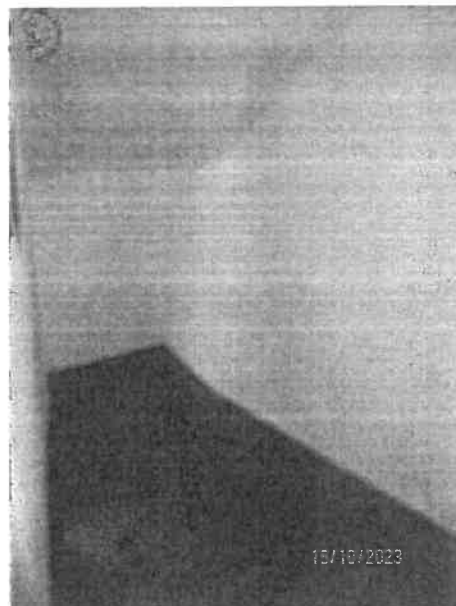
- Un escalier en bois à l'état brut.
- Les parois sont peintes en blanc et bleu.
- Le plafond est peint blanc.
- Une fenêtre à un vantail en bois verni, sans volet, seuls les gonds sont en place.
- Un point lumineux au plafond.
- Un détecteur de présence mural.

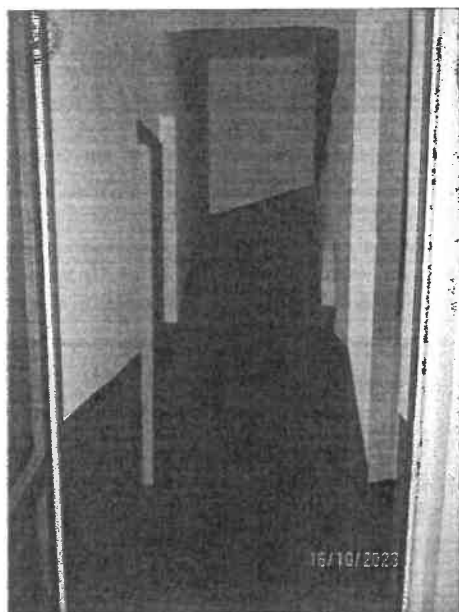
Photographie n°28.

- Le sol est recouvert d'un plancher en bois à l'état brut.
- Les parois sont peintes en blanc et bleu.
- Le plafond est peint blanc.
- Deux spots électriques au plafond.

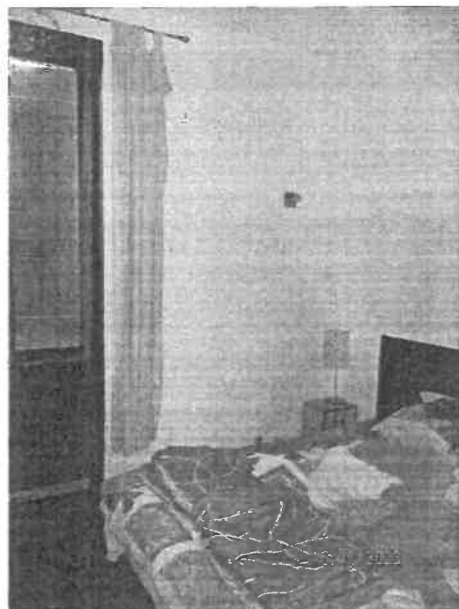
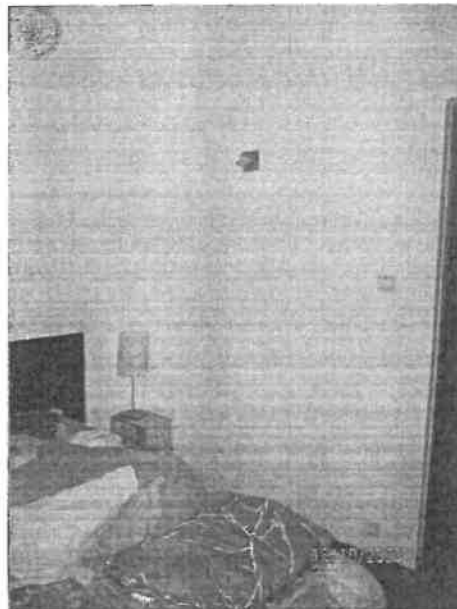
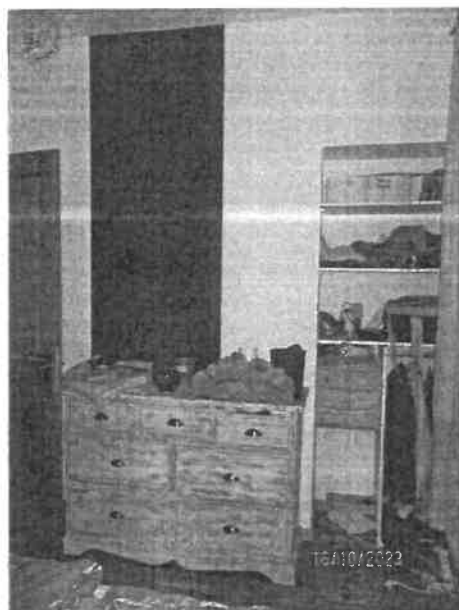
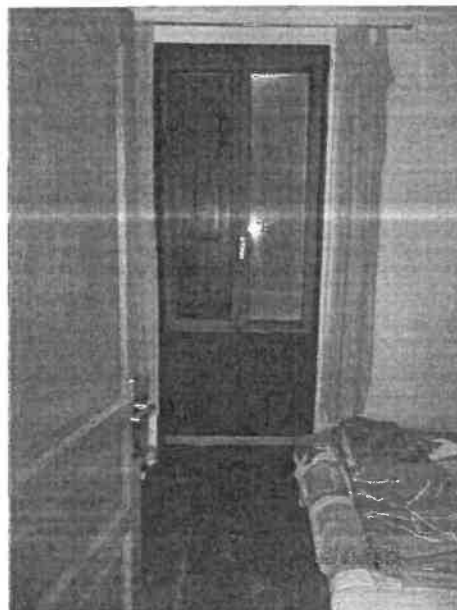
- Une porte pleine en bois verni.
- Le sol en parquet brut est en assez mauvais état général.
- Les parois peintes blanches ou bleues sont en assez bon état.
- Le plafond peint blanc est en bon état.
- Une fenêtre à deux vantaux en bois verni, double vitrage avec deux volets pleins en bois verni, le tout en bon état.
- Deux points lumineux muraux.
- Interrupteur électrique et prises électriques en place.
- Une prise de courant fable démontée.

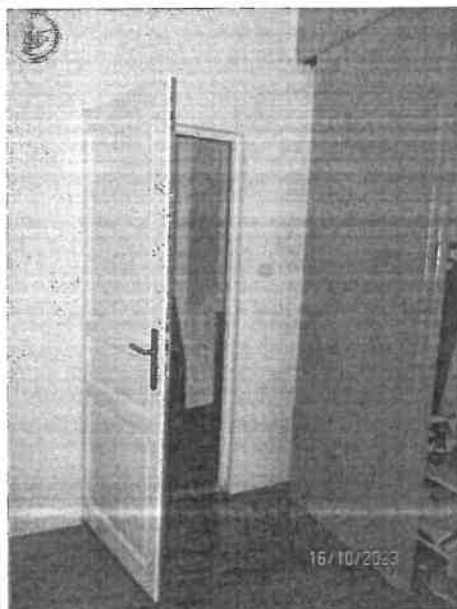
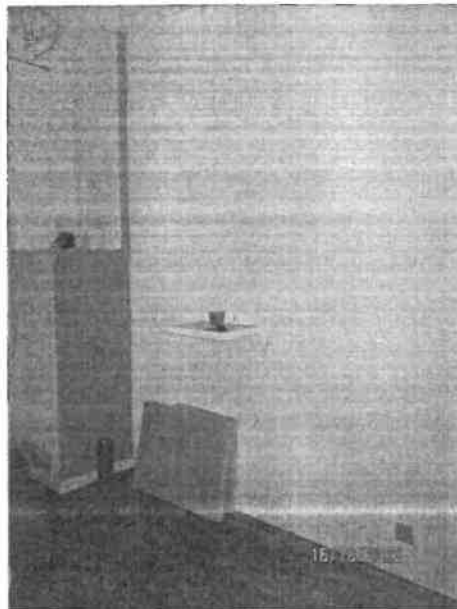
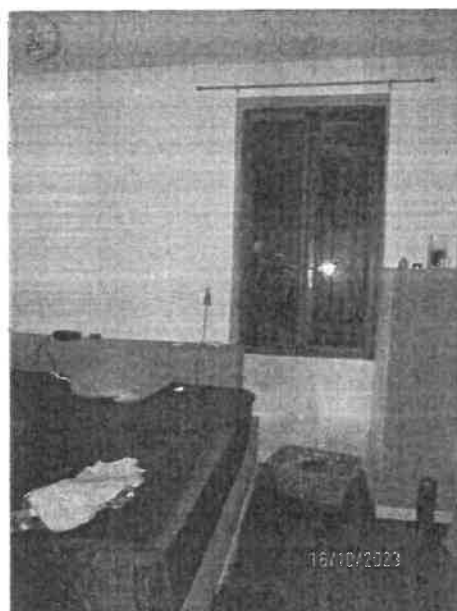
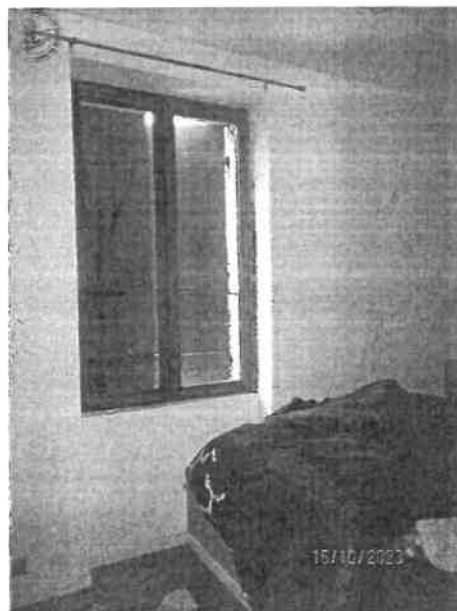
- Une porte pleine en bois verni et peinte blanche côté intérieur.
- Le sol en parquet verni est en assez mauvais état général.
- Les parois peintes blanches ou marron sont en assez bon état.
- Les plinthes en bois peint blanc sont en assez bon état.
- Le plafond peint blanc est en bon état.

- Deux fenêtres à deux vantaux en bois verni, double vitrage, avec chacune deux volets pleins en bois verni, le tout en bon état.
- Deux tablettes murales en bois stratifié.
- Un point lumineux au plafond.
- Interrupteur électrique et prises électriques en place.
- Un convecteur électrique mural CAMPA, débranché.
- Un placard mural à deux portes coulissantes agencé avec étagères et penderie.

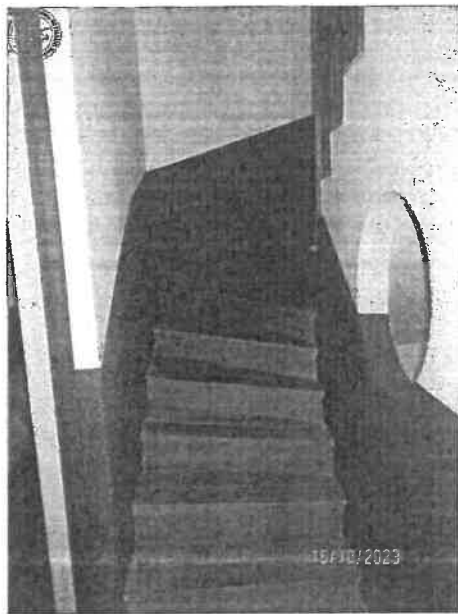
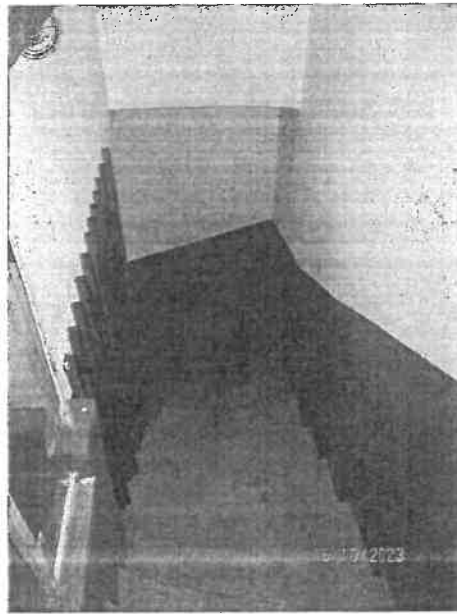
- Un escalier en bois à l'état brut.
- Les parois sont peintes en blanc et bleu.
- Le plafond est peint blanc.
- Deux spots électriques au plafond avec un éclairage automatisé au plafond.
- Un barreaudage en bois brut en montant sur la droite.

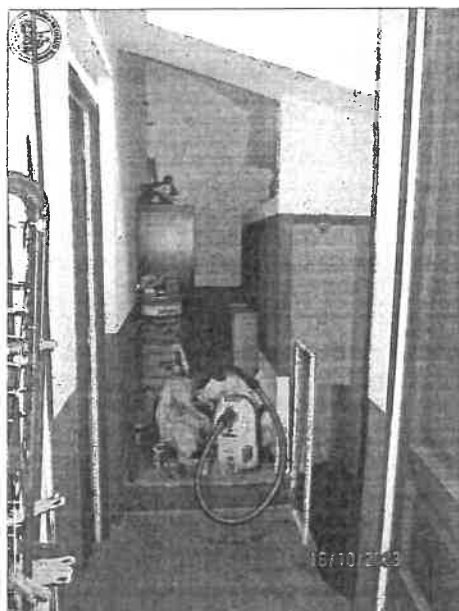
Photographie 39.

- Le parquet au sol est à l'état brut.
- Les parois peintes en blanc et bleu sont en assez bon état.
- Le plafond peint blanc est en bon état.
- Une petit garde-corps blanc.
- Le réduit est équipé d'un châssis peint bleu avec vitrage simple.
- Un Velux au plafond.

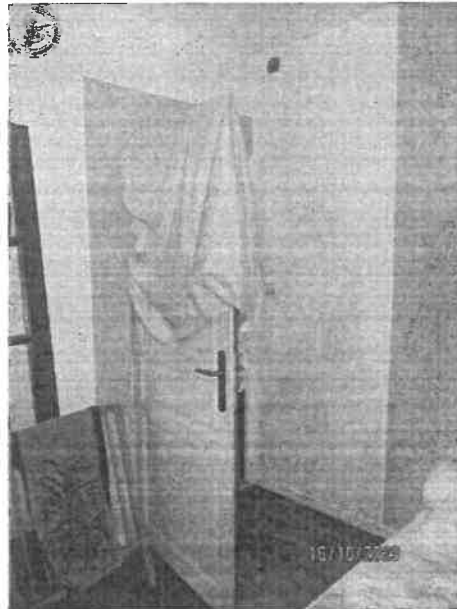
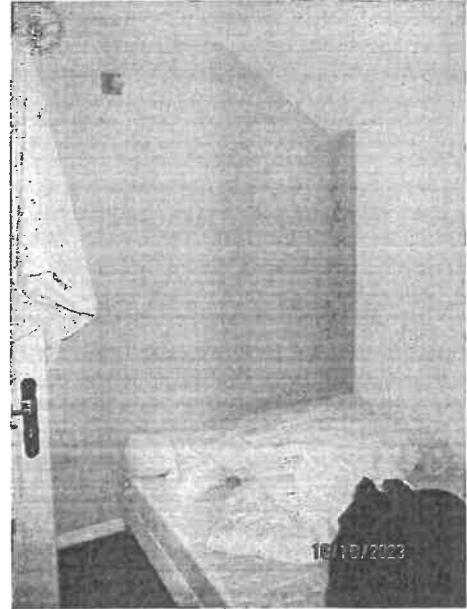
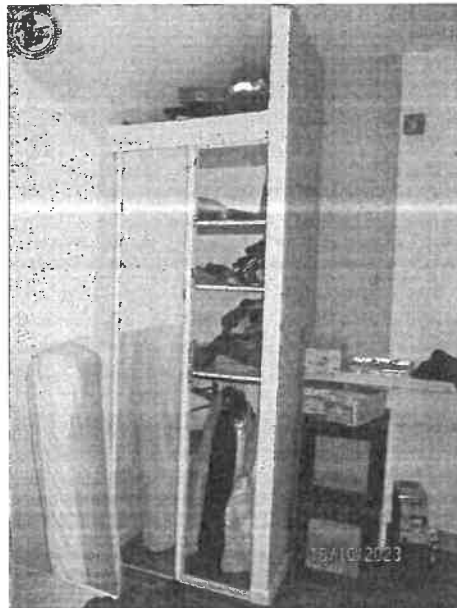
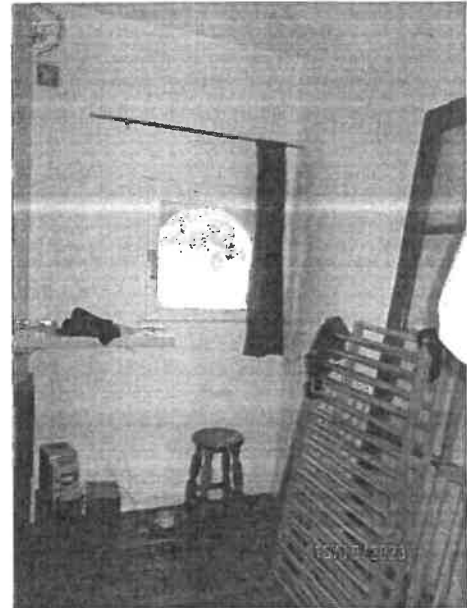
- Une porte pleine en bois verni et peinte blanche sur l'intérieur.
- Le sol en parquet verni est ancien, en assez mauvais état général.
- Les plinthes en bois peint blanc sont en assez bon état.
- Les parois peintes blanches ou beiges sont en assez bon état, avec des reprises.
- Le plafond peint blanc est en bon état.
- Une fenêtre à un vantail en bois peint blanc, sans volet, double vitrage, le tout en bon état.
- Deux points lumineux muraux.
- Un placard mural à deux portes miroirs avec étagères et penderie.
- Interrupteur électrique et prises électriques en place.
- Un convecteur électrique mural.

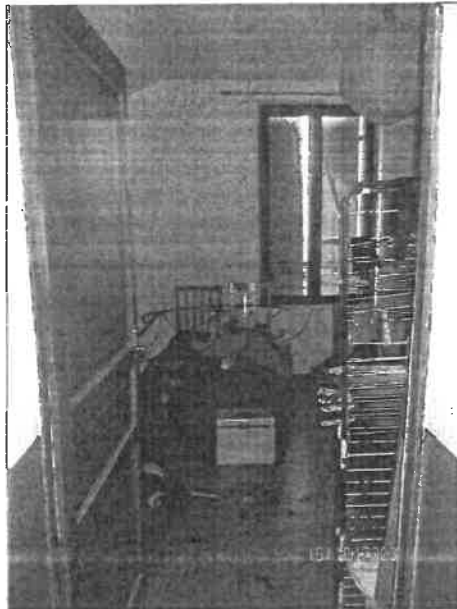
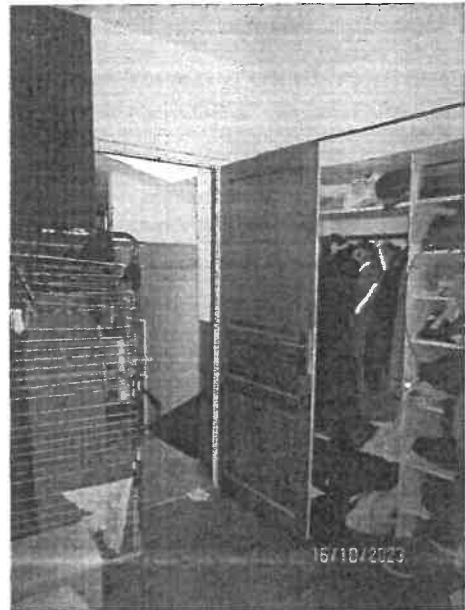
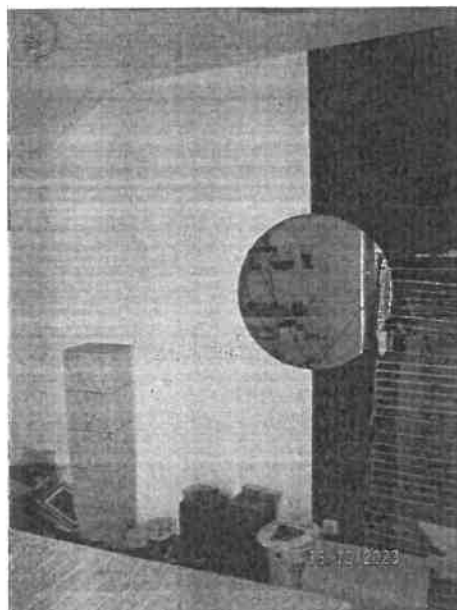
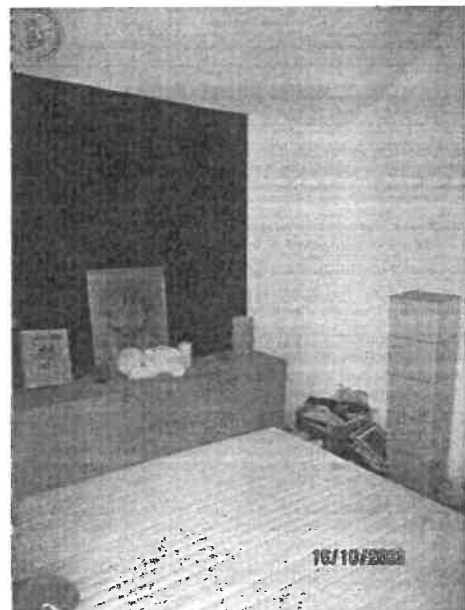
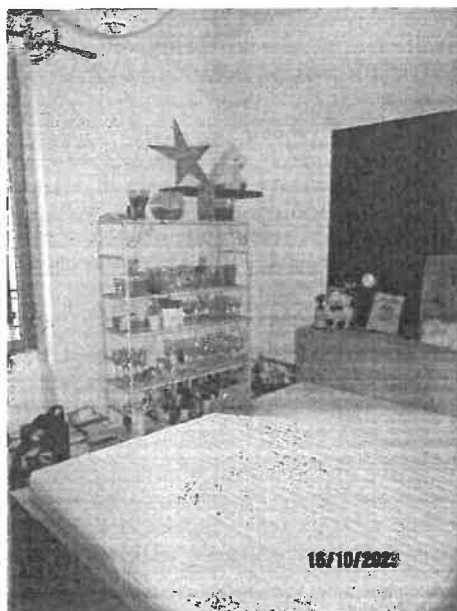
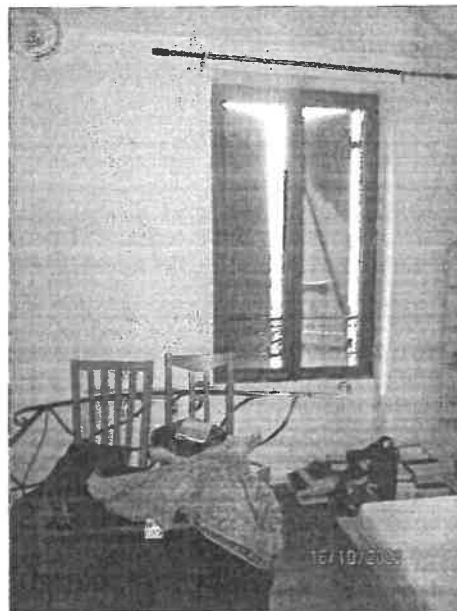
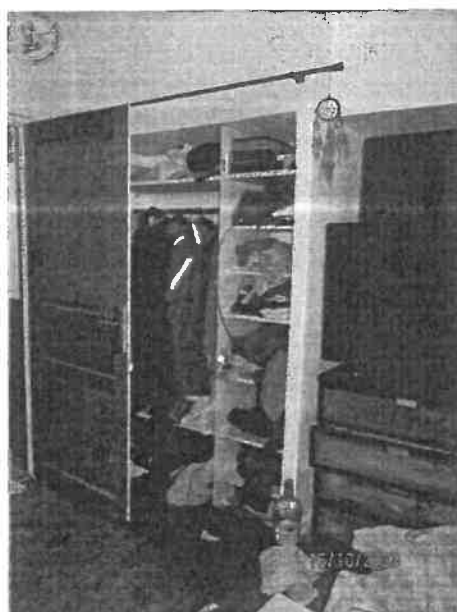
- Une porte pleine en bois verni et peinte blanche sur l'intérieur.
- Le sol en parquet verni est ancien, en assez mauvais état général.
- Les plinthes en bois peint blanc sont en assez bon état.
- Les parois peintes blanches ou bordeaux sont en assez bon état.
- Le plafond peint blanc est en bon état.

- Une fenêtre à deux vantaux en bois verni, double vitrage, avec un petit garde-corps et deux volets pleins en bois verni, le tout en bon état.
- Un point lumineux au plafond.
- Un placard mural sans porte avec étagères et penderie.
- Une niche murale.
- Interrupteur électrique et prises électriques en place.
- Un convecteur électrique mural.
