**PROCES-VERBAL
D'HUISSIER
DE
JUSTICE**

PROCES VERBAL DE DESCRIPTION D'IMMEUBLE

**LE JEUDI VINGT FÉVRIER
DEUX MILLE VINGT-CINQ**

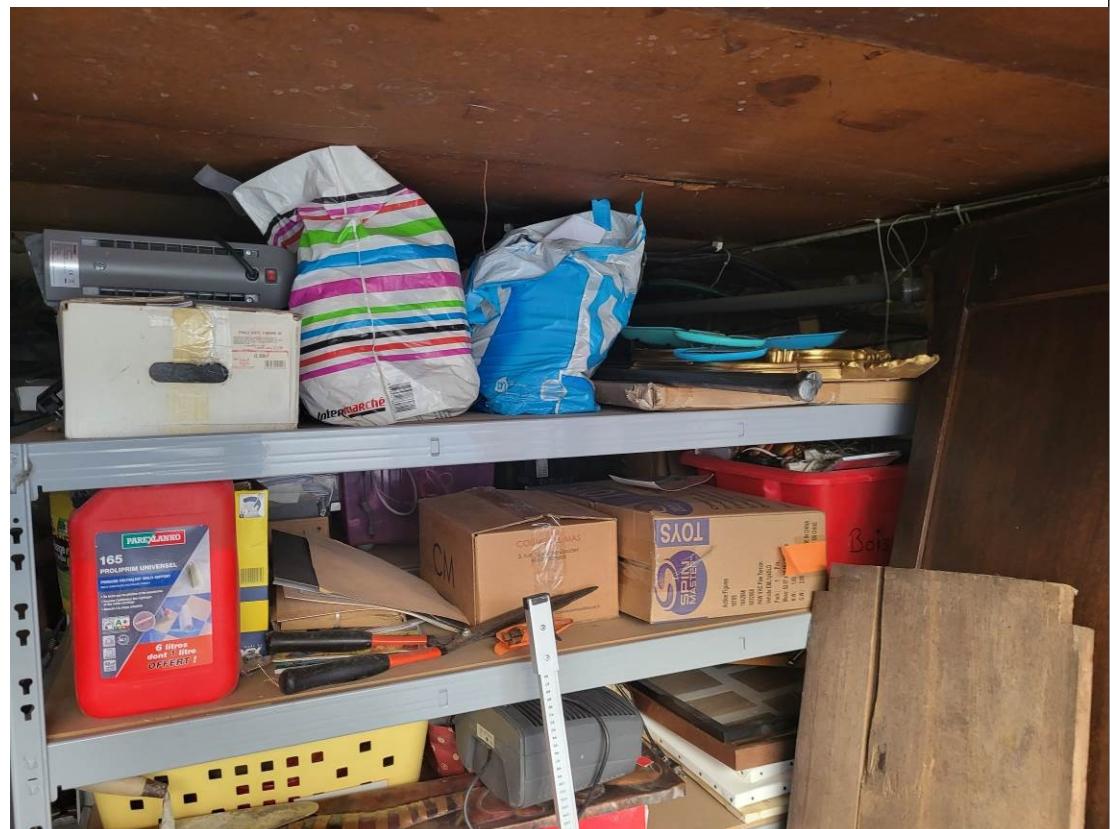
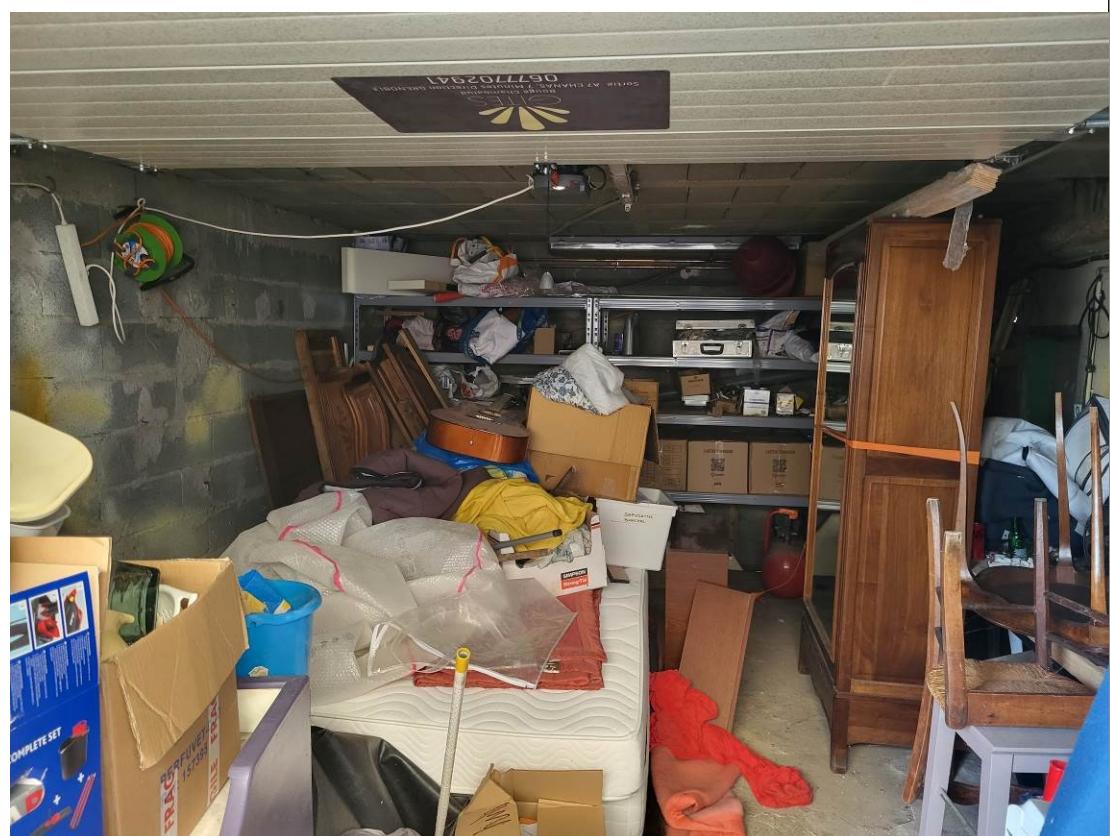
La porte s'ouvre sur un garage totalement encombré. Autant qu'il est possible de le voir le sol est en béton brut, les murs sont en partie en pisé et en partie en moellon. Le plafond est constitué des poutres du plancher du premier étage occupé par le locataire. Le troisième garage correspond par le fond au second garage dont l'ouverture se fait par la motorisation de la porte fixée au plafond. L'état d'encombrement est similaire au précédent.

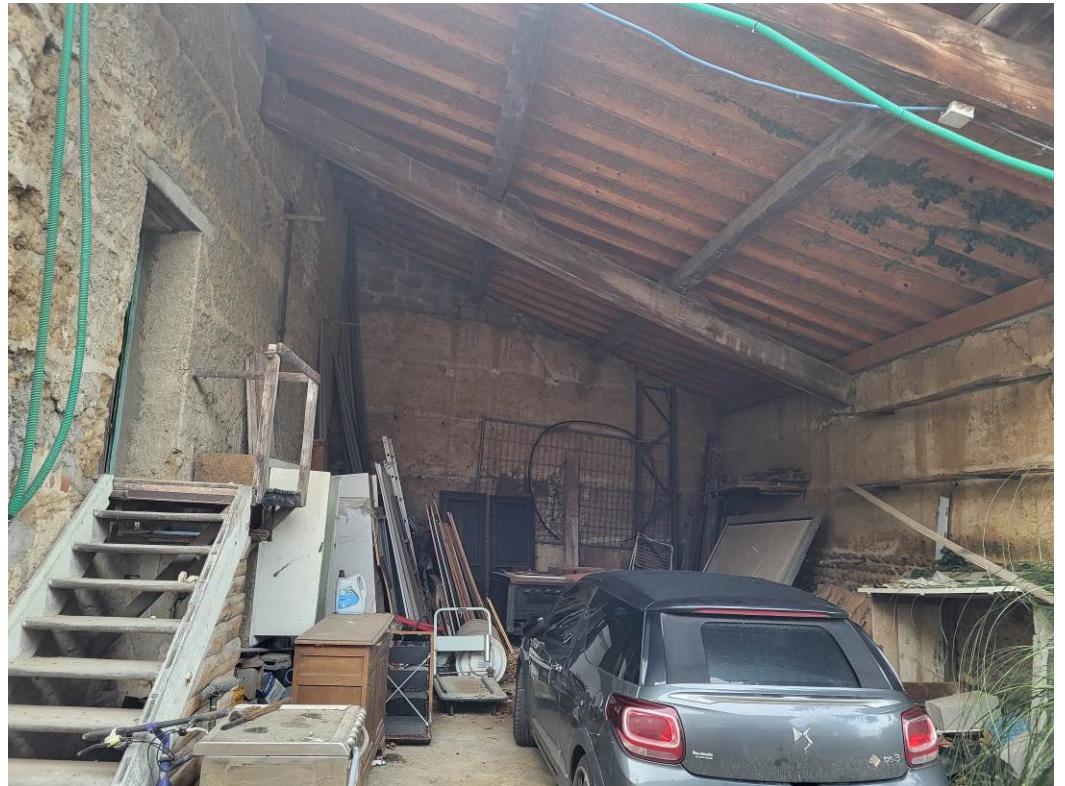
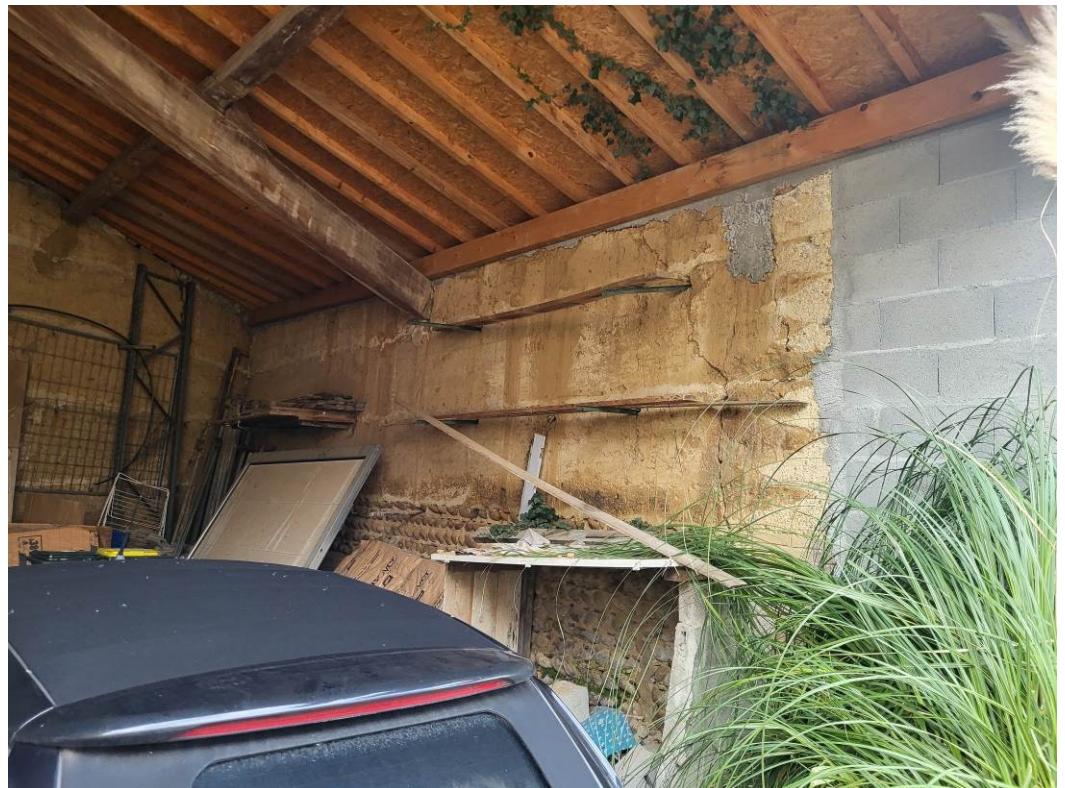
A l'extrême nord de la bâisse se trouve un Hangard ouvert en pisé.

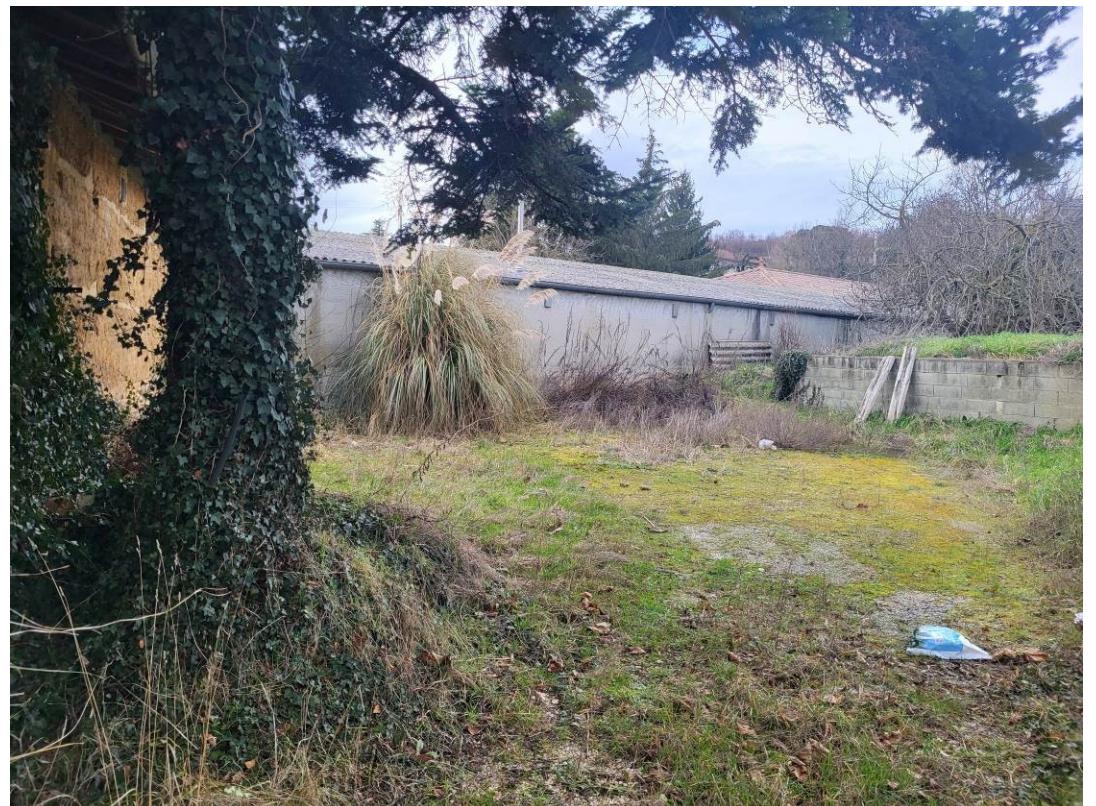
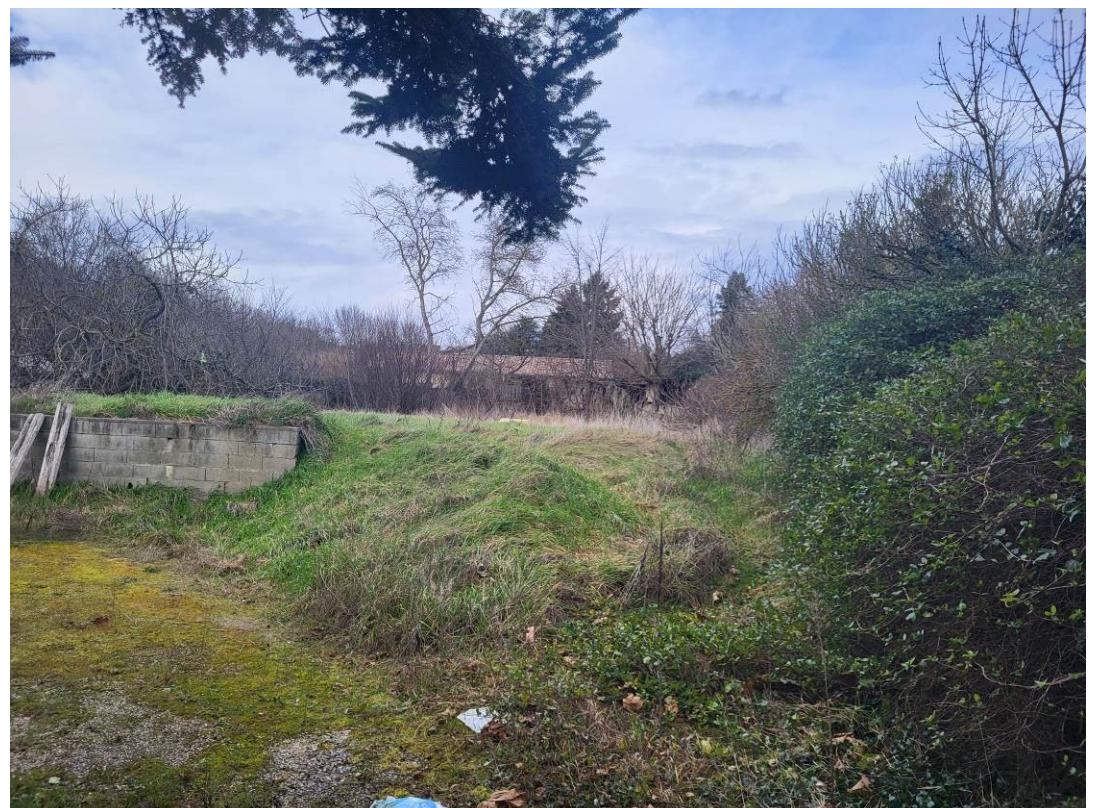
Dans le prolongement de la bâisse côté NORD, se trouve un terrain en herbe constituant la parcelle AO 28. Cette parcelle sommairement clôturée est en défaut manifeste d'entretien et ne présente aucune particularité à l'exception d'un mur de soutien en moellon au milieu de la parcelle

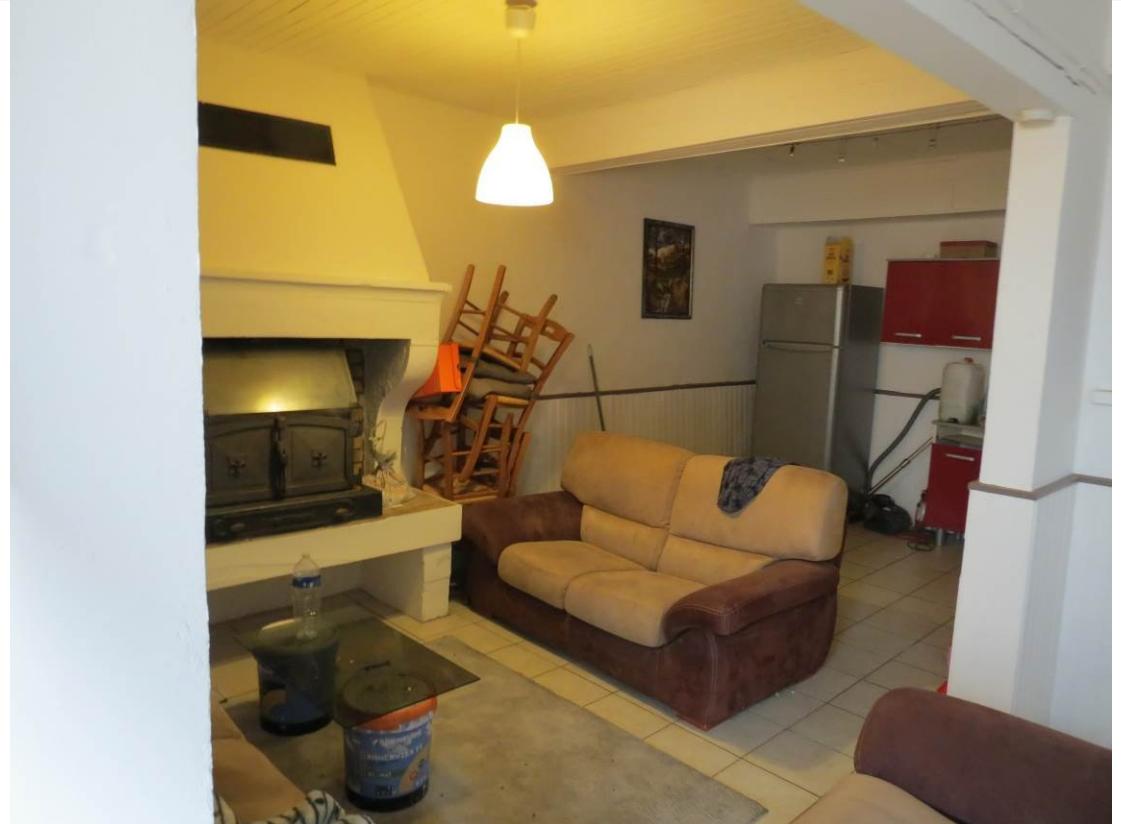
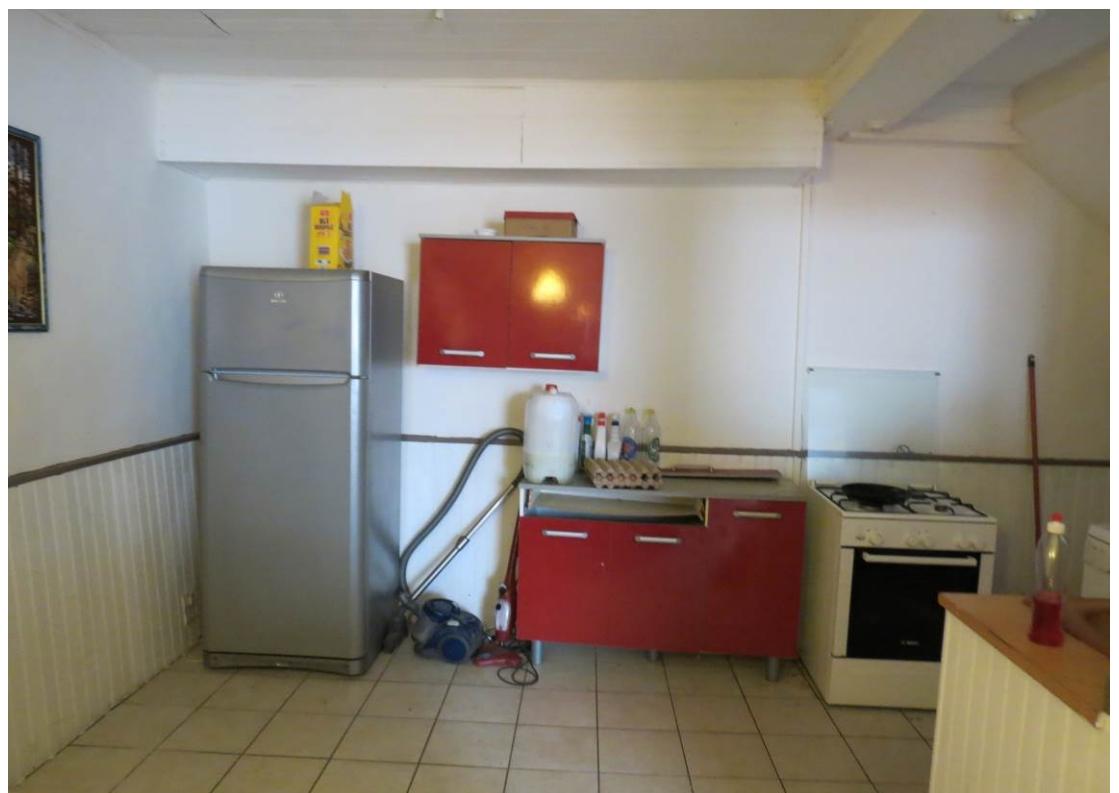
Le sol du rdc est pourvu d'un carrelage en état d'usage, les murs sont peints, le plafond est peint. Je note la présence d'une cheminée avec insert et de convecteurs électriques.

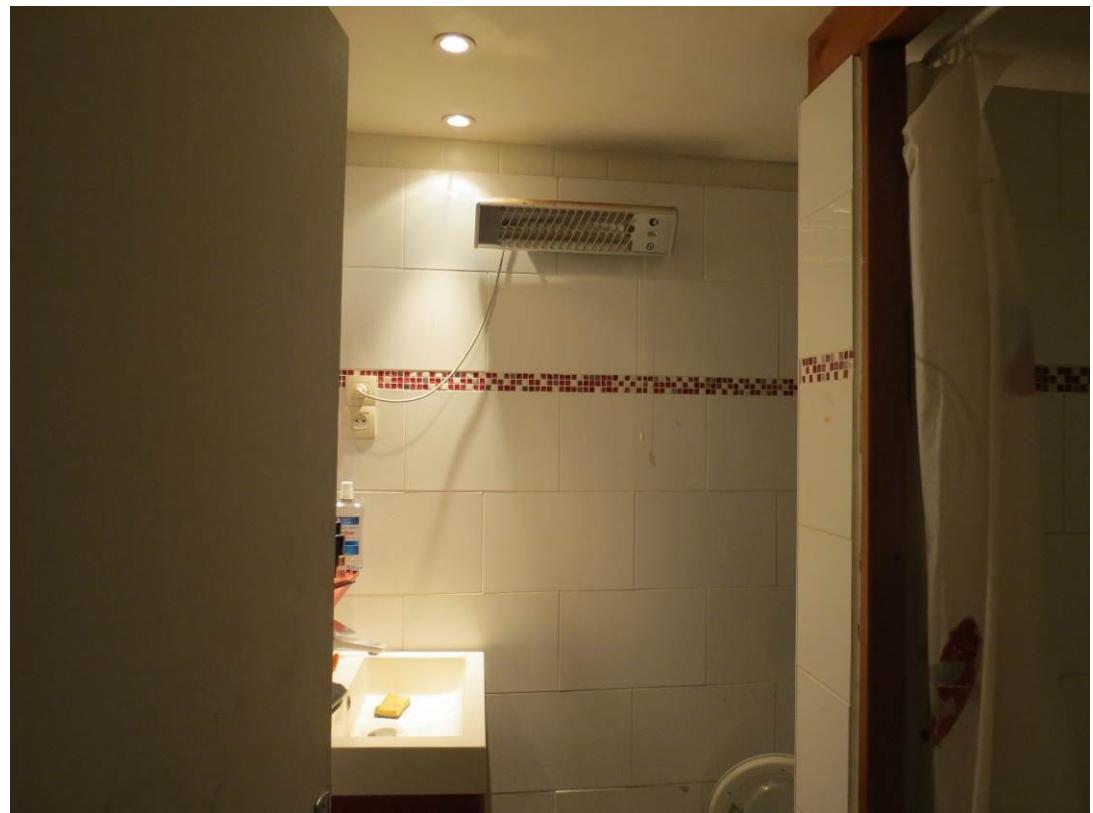
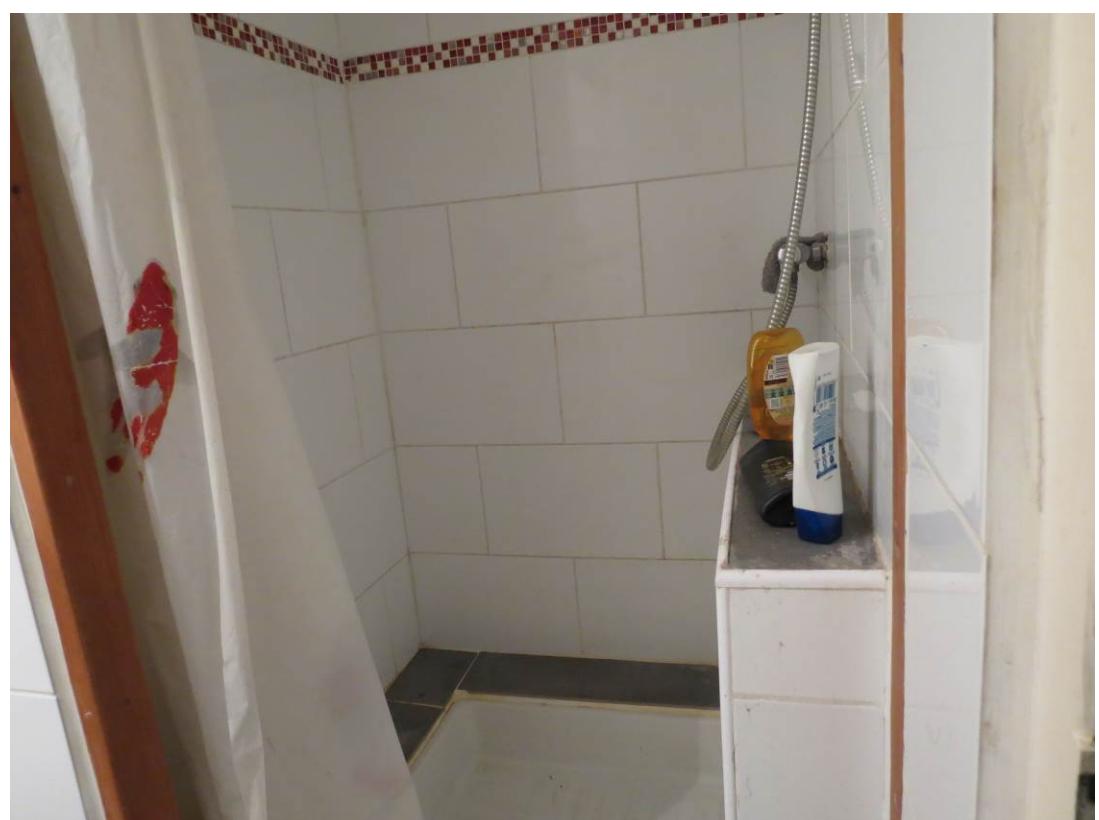
Le sol est recouvert de parquet flottant. Les murs sont faïencés, le plafond est peint.

Je note la présence d'un bac douche et d'un petit lavabo surmontant un petit meuble bas. La robinetterie est de type mitigeur.

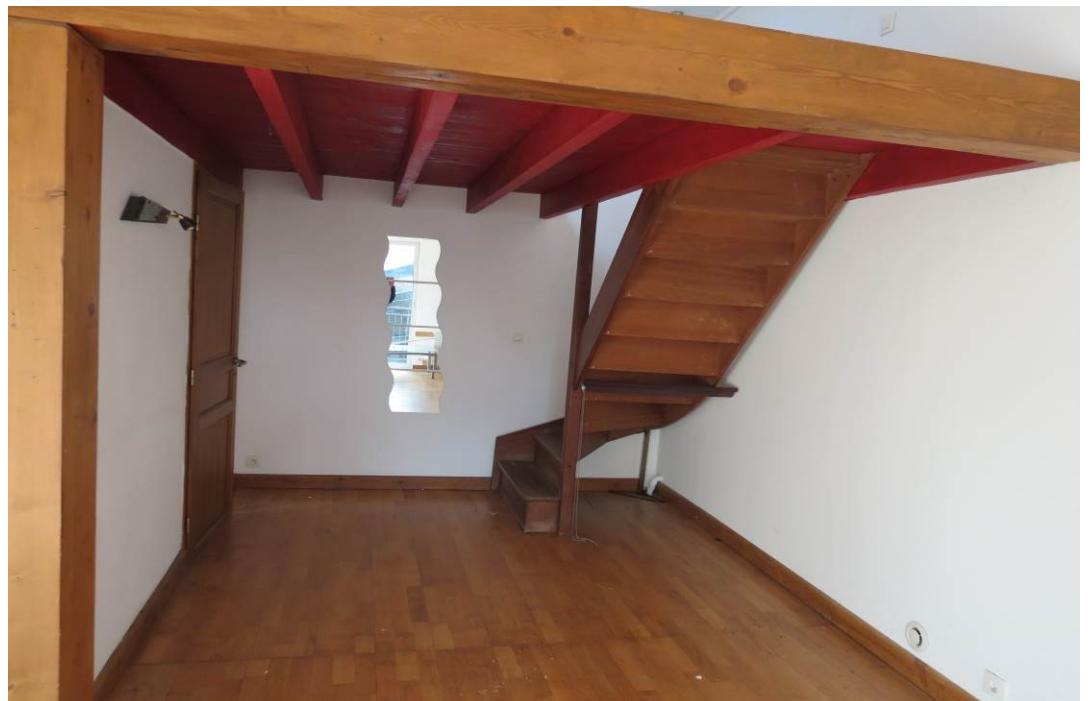
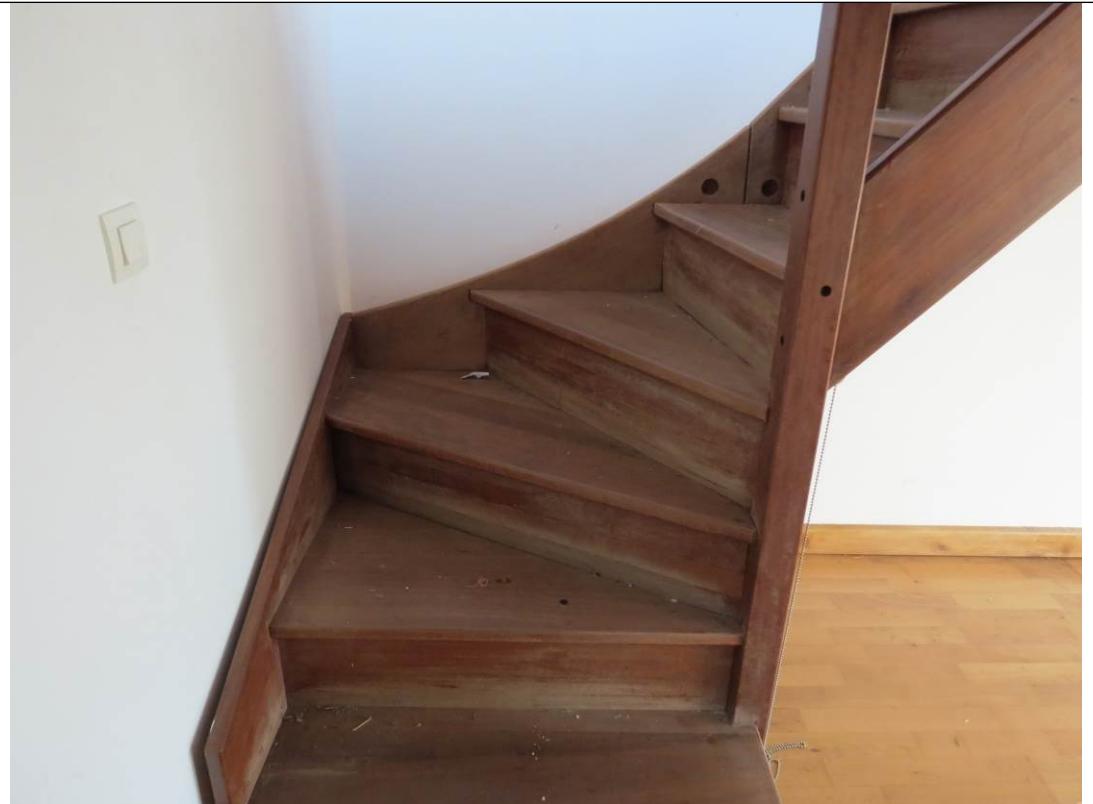
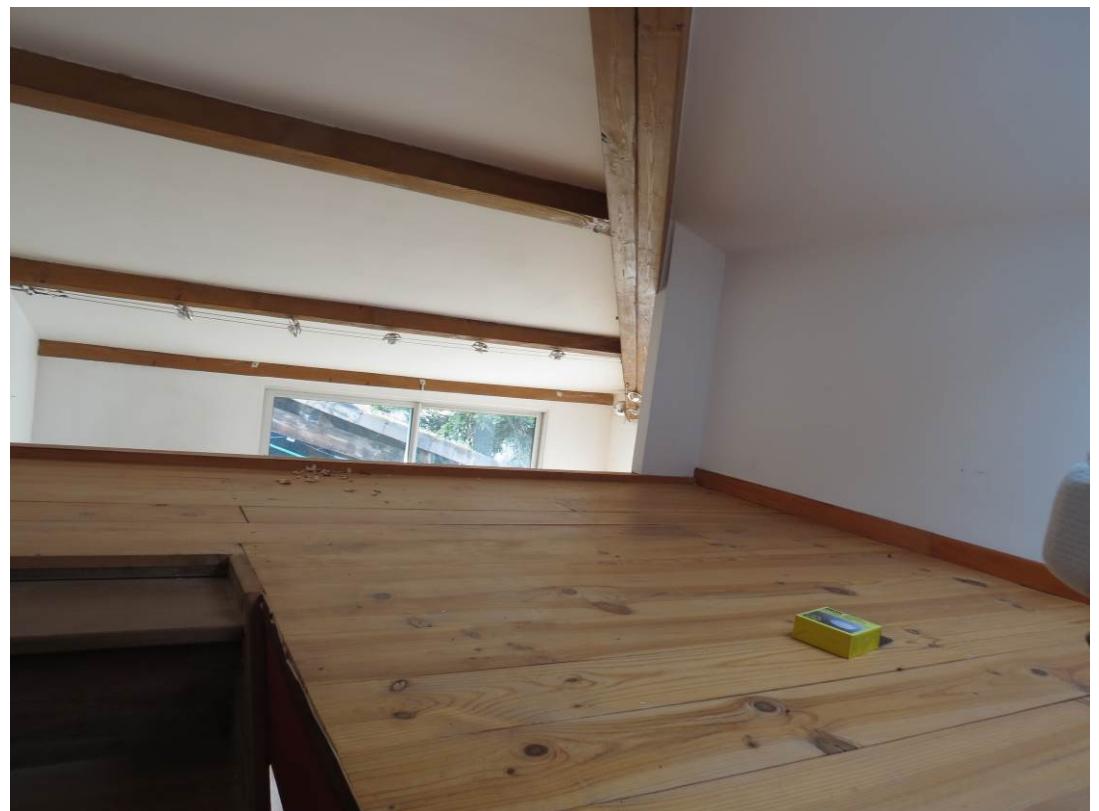
Coté EST, un petit espace au-dessus duquel est installé une mezzanine est éclairé par une fenêtre de toit type velux ; on accède à la mezzanine par un escalier ¼ tournant bois.

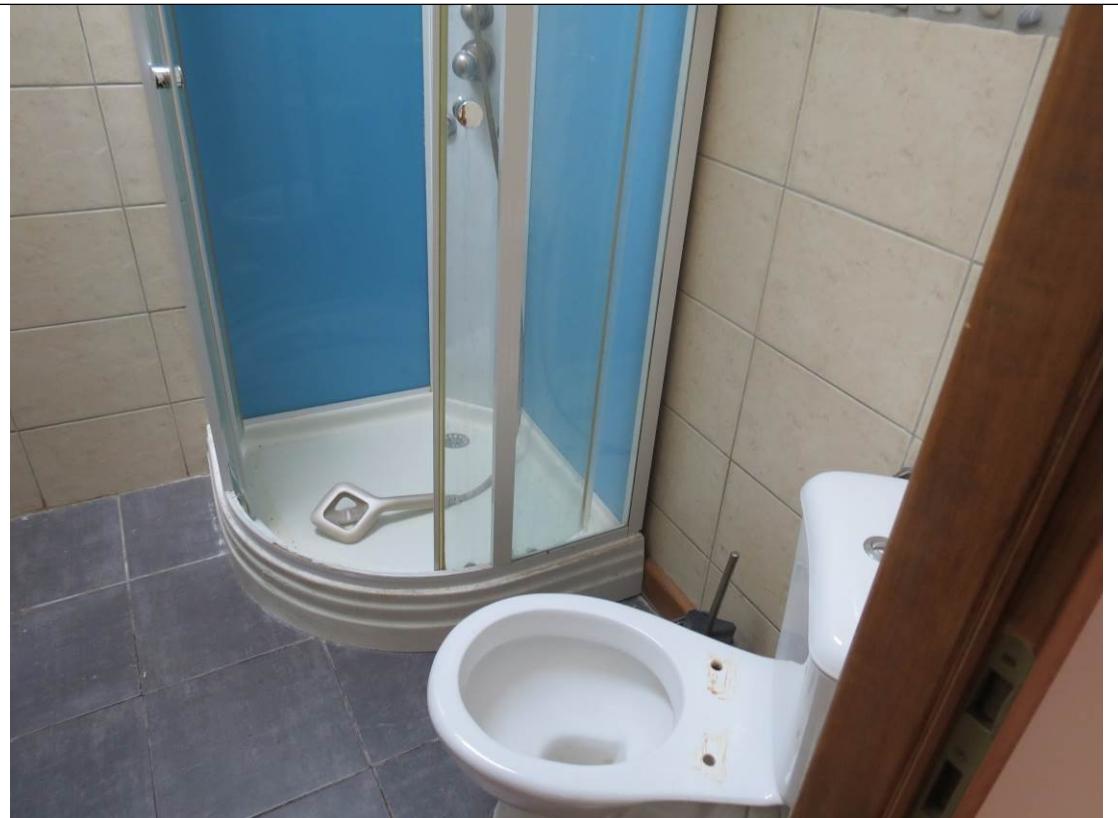
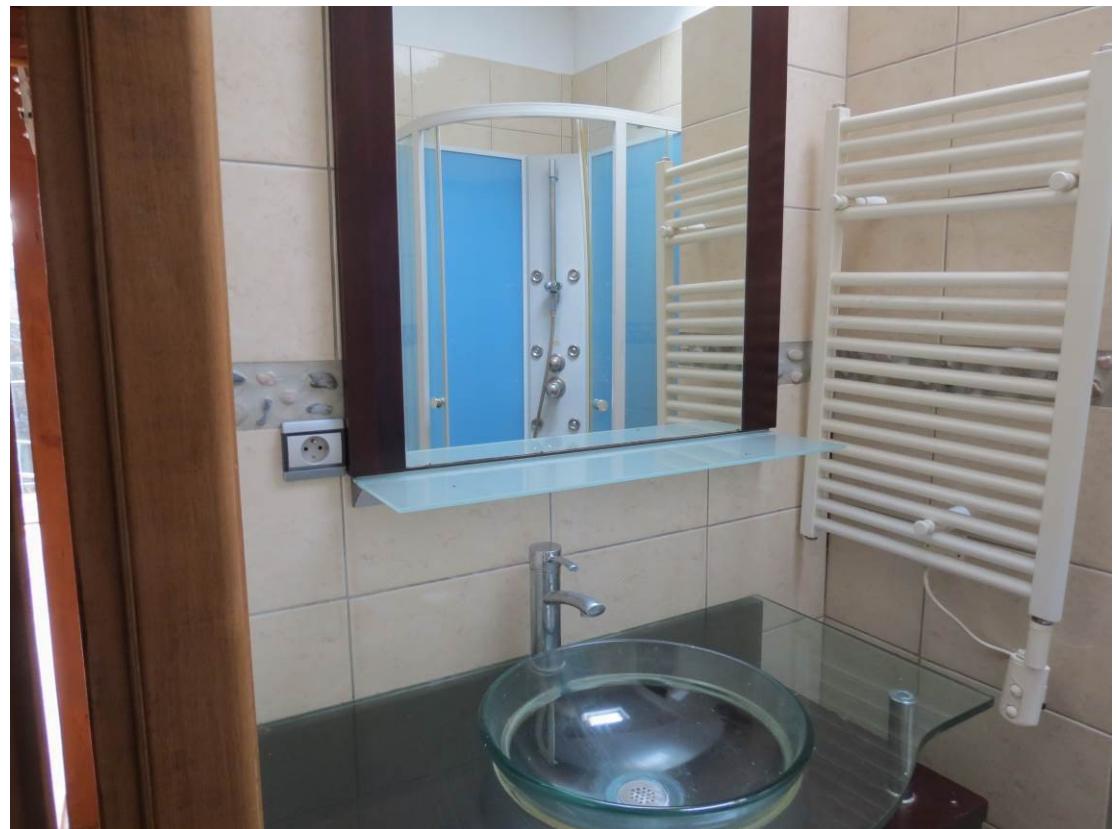
Face à l'escalier se trouve une petite salle de bain au sol carrelé et aux murs faïencés.

Une cabine de douche d'angle, un WC et un petit lavabo et un sèche serviette électrique constituent les équipements de cette pièce humide.

Le tout semble en bon état.

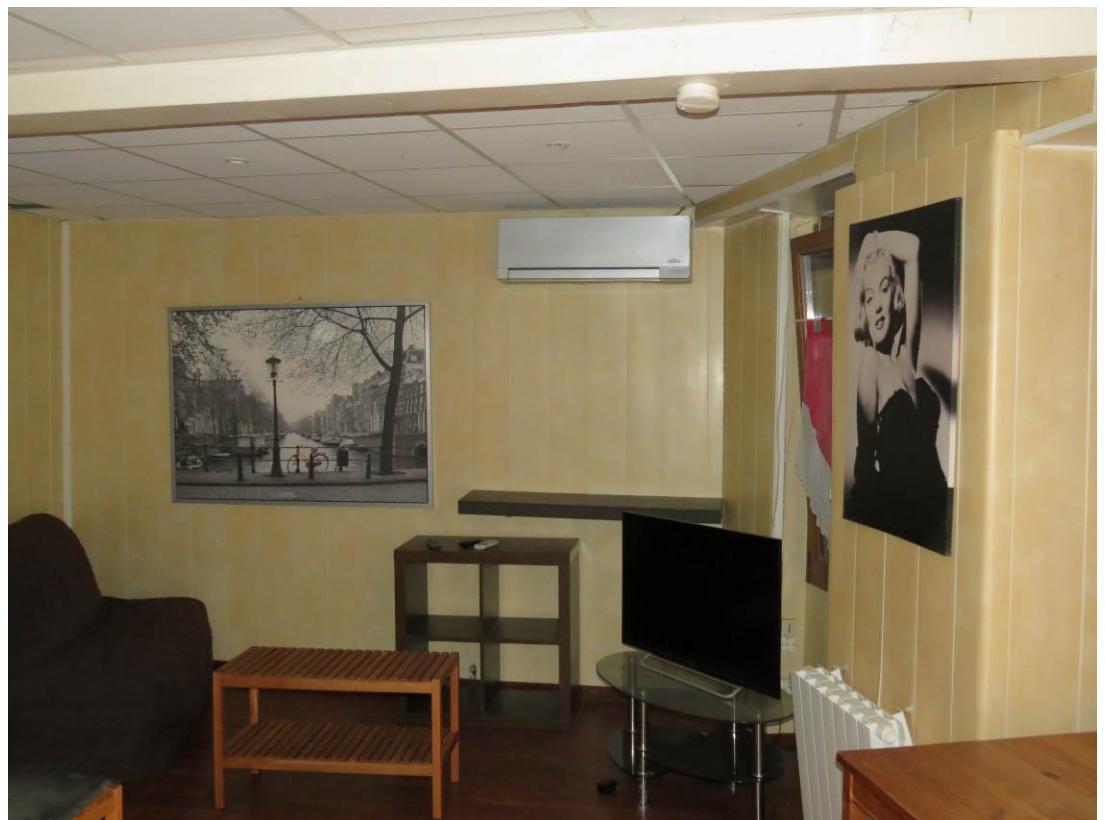
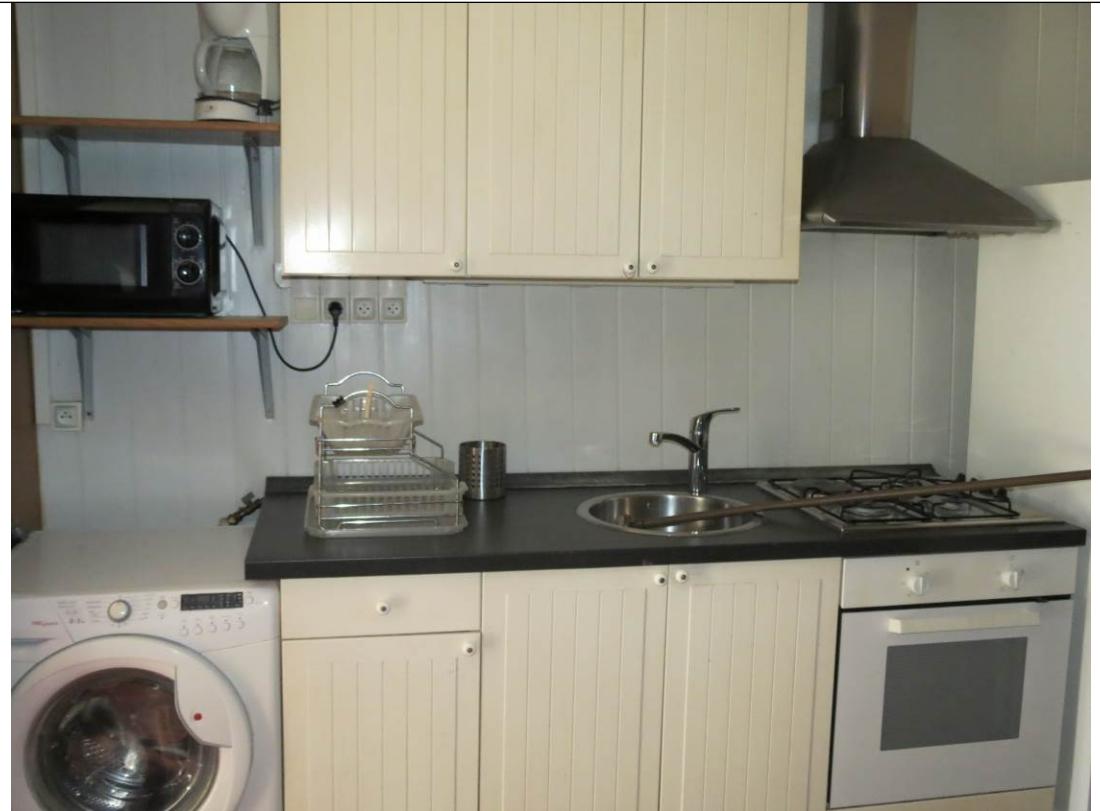
L'appartement se compose d'une pièce unique avec cuisine équipée ouverte et petite salle de bains attenante. Un lit escamotable fait office de chambre

La salle de bains carrelée au sol et faïencée aux murs, est pourvue d'un WC, d'un sèche serviette électrique, d'une petite cabine de douche et d'un petit lavabo.
