## DOSSIER DE DIAGNOSTICS TECHNIQUES

Réf dossier n° 60211

Type de bien : Appartement T/2 Etage : 6

1 RUE DES SOLEILS  
LE FLOCON D OR  
38860 LES DEUX ALPES

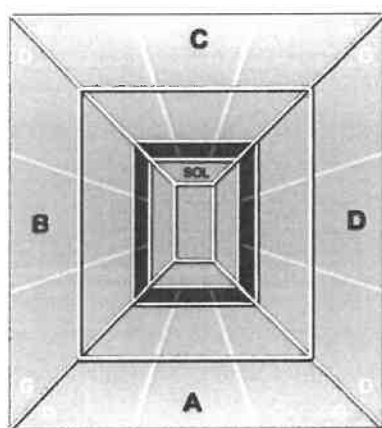
## SCHEMA TYPE DE LA PIECE

Mur A : Mur d'accès à la pièce  
Mur B : Mur gauche  
Mur C : Mur du fond  
Mur D : Mur droit

Abréviations : G=gauche, D=droite, H=Haut, B=bas, Int=intérieur, Ext=extérieur Fen=fenêtre M=milieu

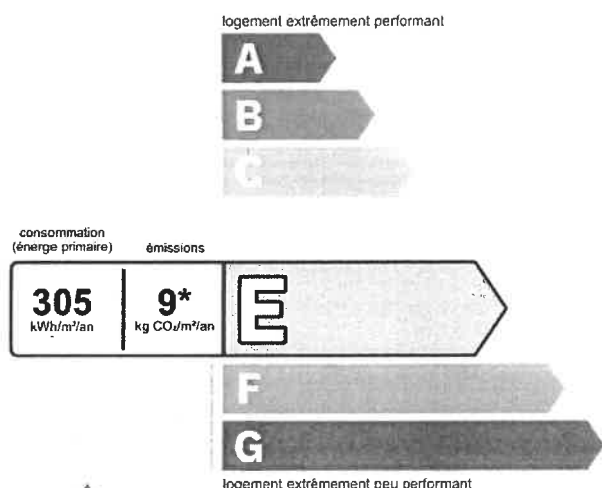
## Performance énergétique

Le niveau de consommation énergétique dépend de l'isolation du logement et de la performance des équipements. Pour l'améliorer, voir pages 5 à 6

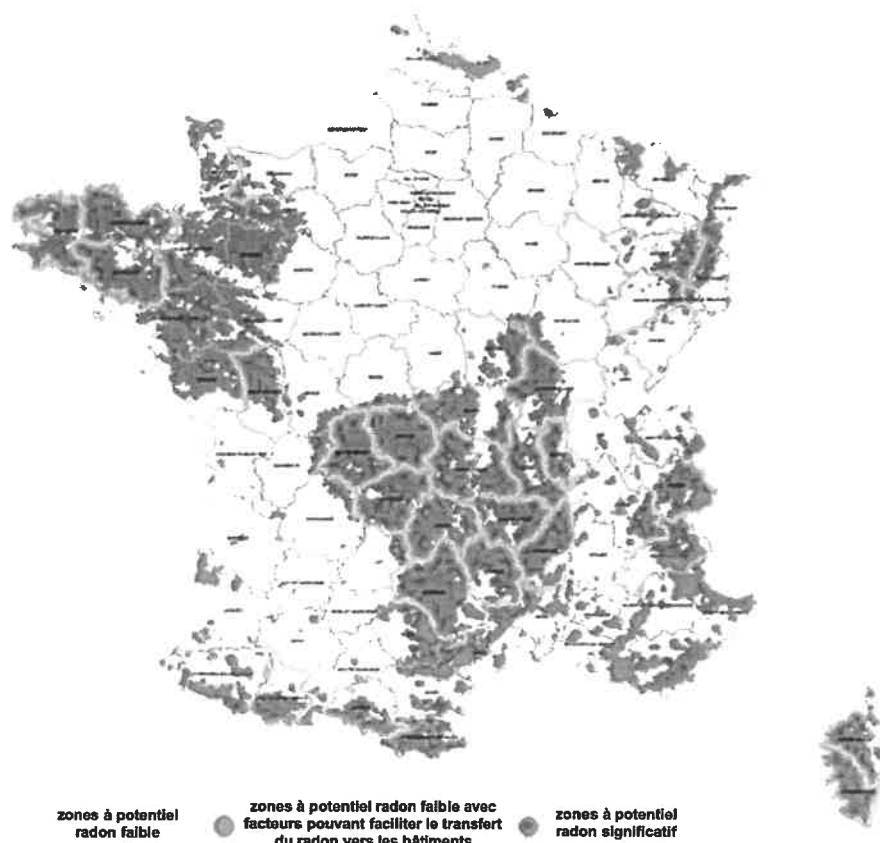
Exemple de la carte des zones à potentiel radon des sols pour la France métropolitaine

Le potentiel radon des sols de **LES DEUX ALPES (38860)** est **significatif (zone 3)**
